**SAN CASSIANO**

## Il restauro

Iniziato nel luglio 2008, l'intervento di recupero svolto presso l'ex chiesa di S. Cassiano è stato svolto principalmente dalla ditta Cerruti di Cilavegna e si è articolato in tre grandi fasi:

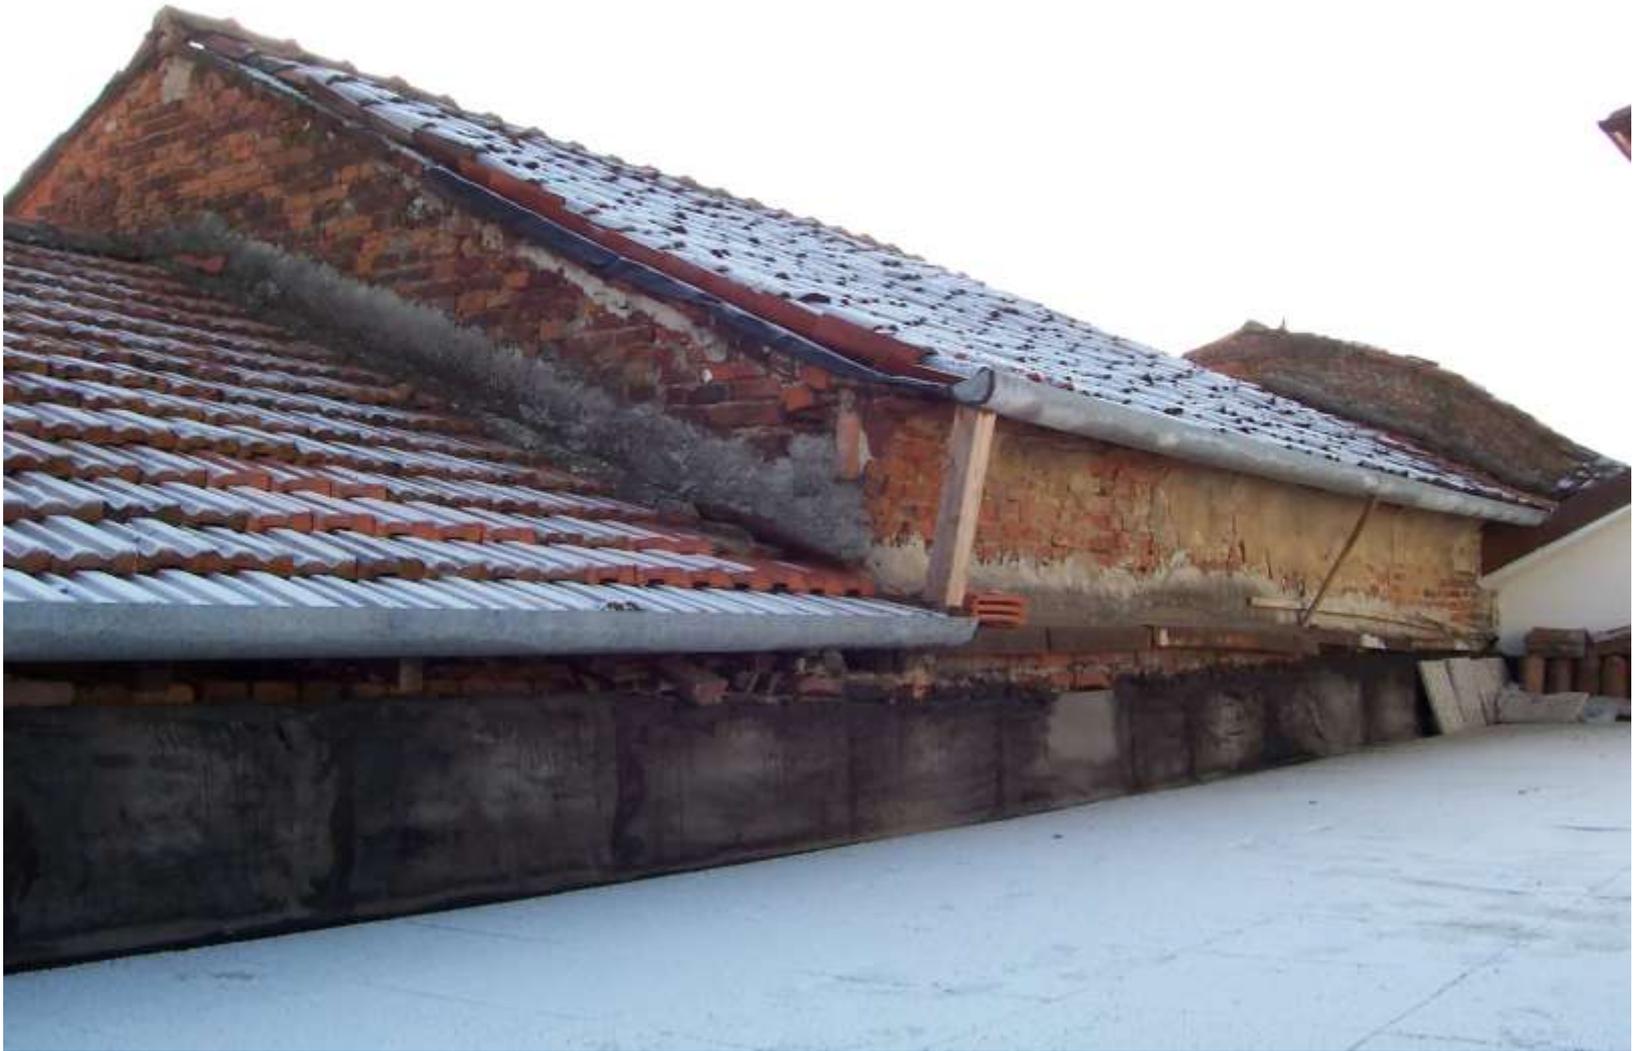
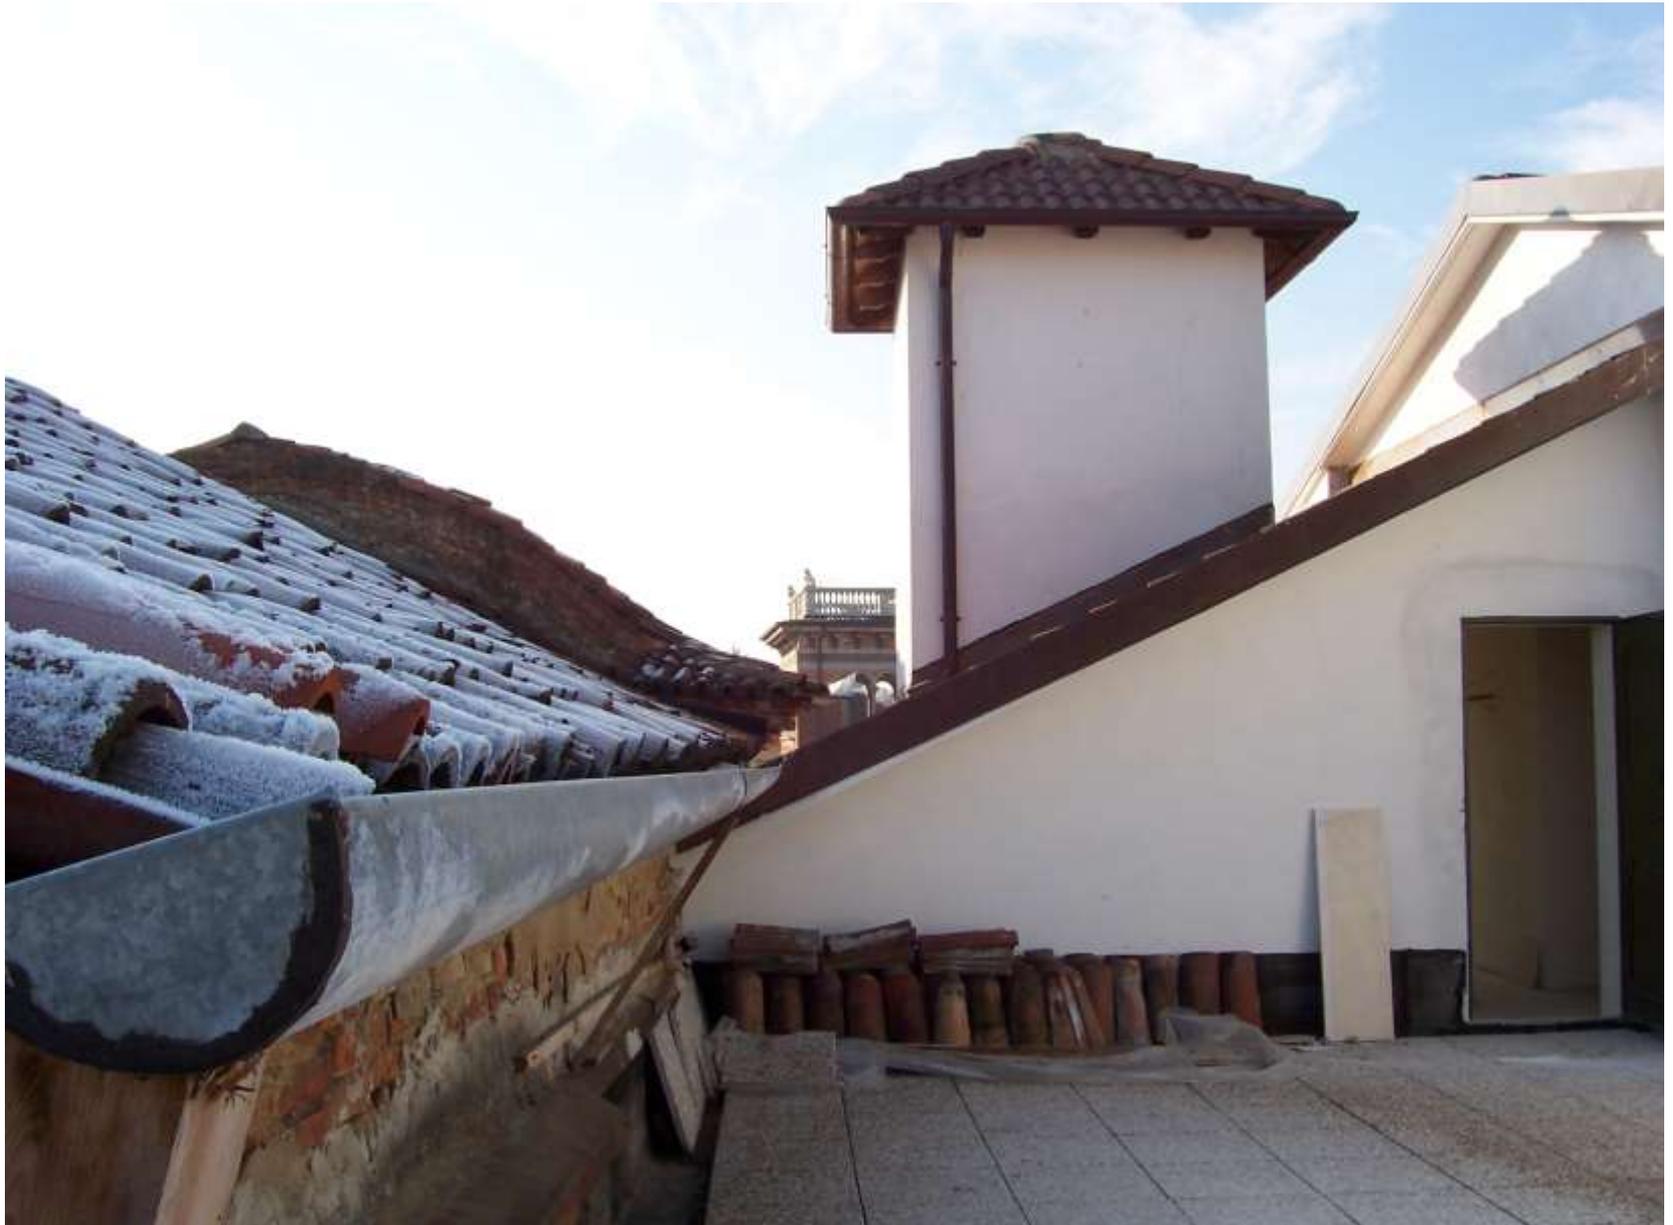
Dall'esame effettuato sul tetto esistente, si è riscontrato come la copertura, a planimetria irregolare e sviluppata su due falde inclinate, fosse realizzata da una struttura portante in legno e da un manto di copertura in coppi di laterizio posati in doppio strato su lastre ondulate di catrame bitumato senza presenza di assito. Il trascorrere del tempo e l'azione di agenti atmosferici (pioggia, vento, gelo) e meccanici (vibrazioni) avevano generato uno scivolamento progressivo del manto sulle sottostanti lastre di supporto, portando ad un degrado crescente con pericolo di infiltrazioni piovane nel sottotetto e, conseguentemente, nella sottostante chiesa.

Anche la struttura portante ha evidenziato problematiche (irregolarità, vetustà del materiale) tali da indurre a ritenere corretto un intervento di sostituzione, anziché procedere con un semplice intervento di riparazione (intervento parziale che non avrebbe costituito una soluzione definitiva).

Strutturalmente non si sono apportate variazioni nella morfologia del sistema portante: la forma della falda del tetto è stata conservata senza creare modifiche delle quote relative alla linea di colmo, di gronda ed alle facciate.

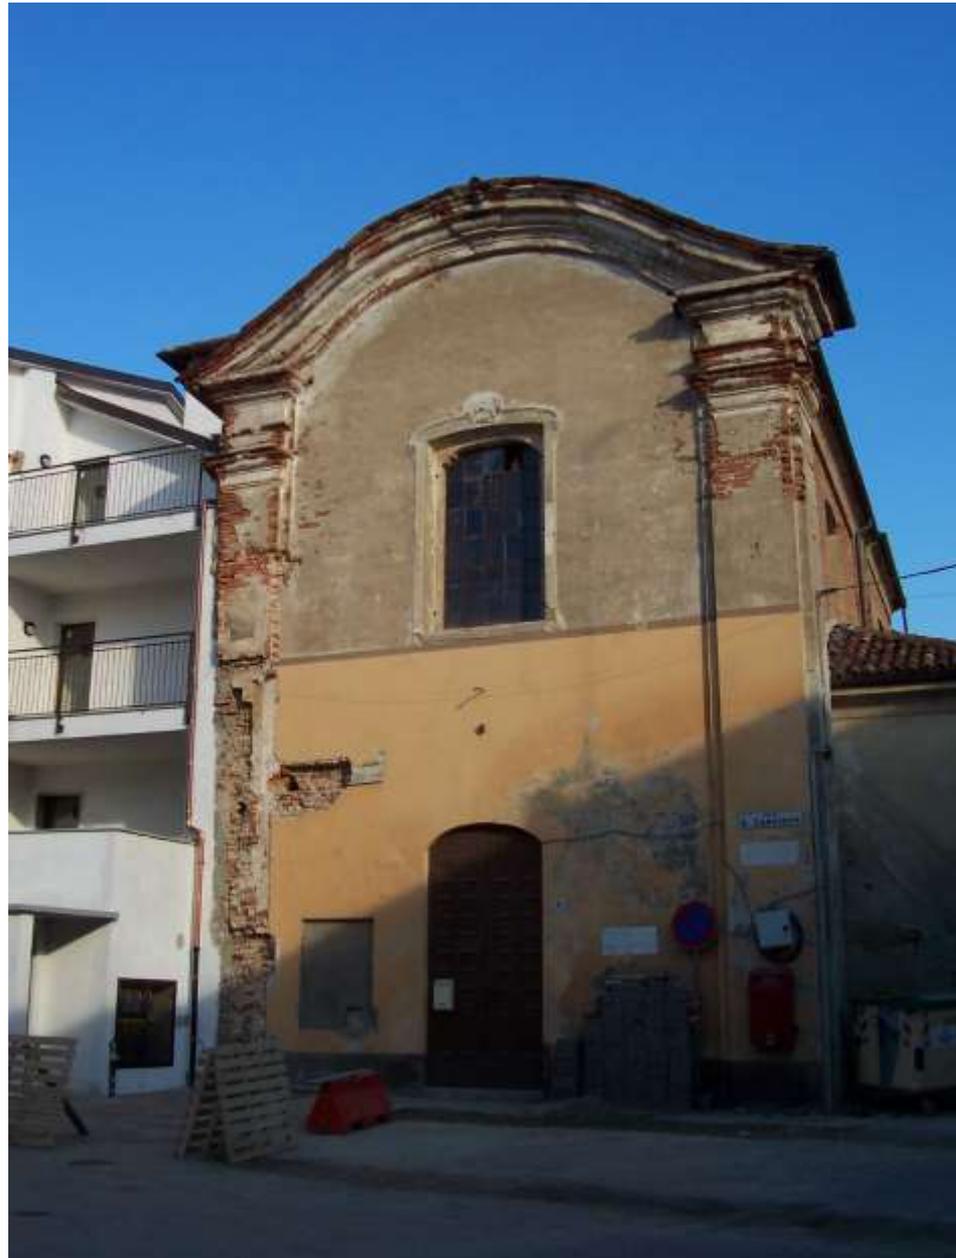
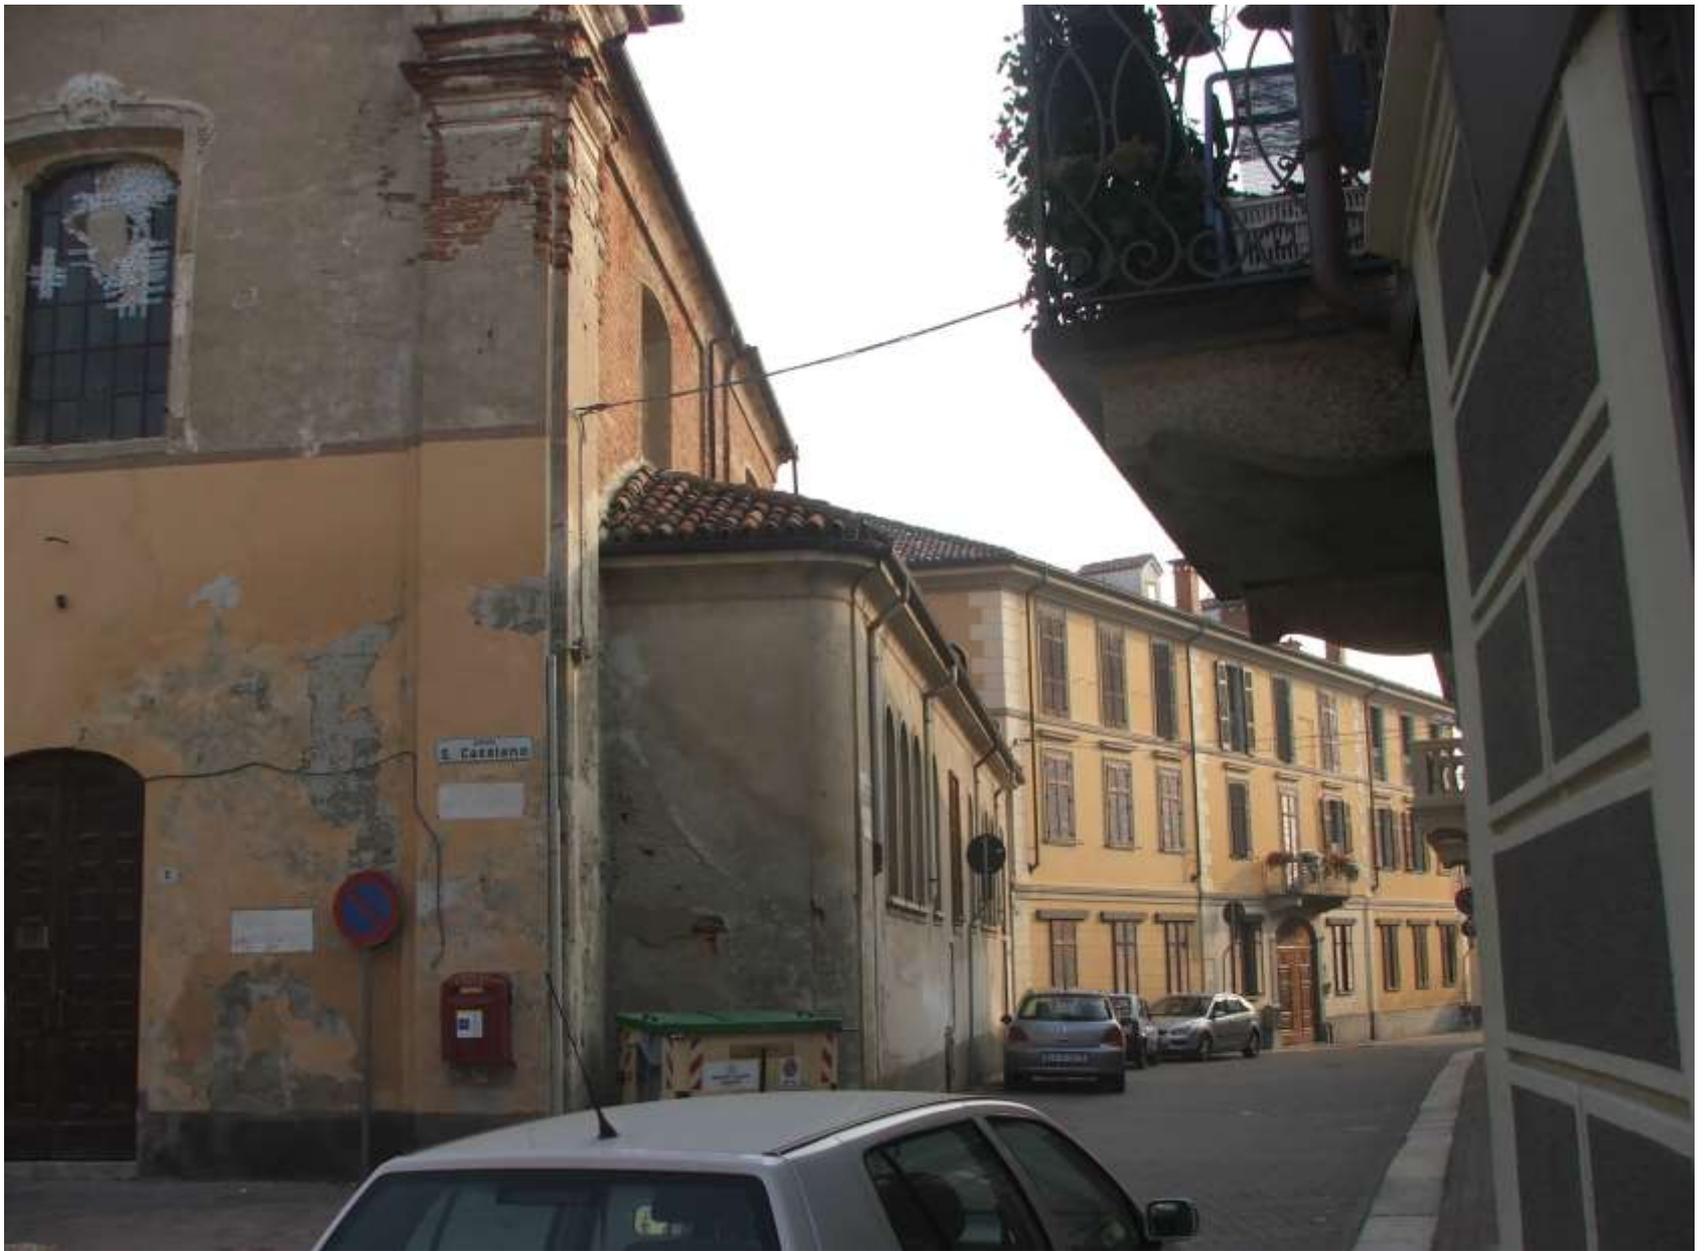
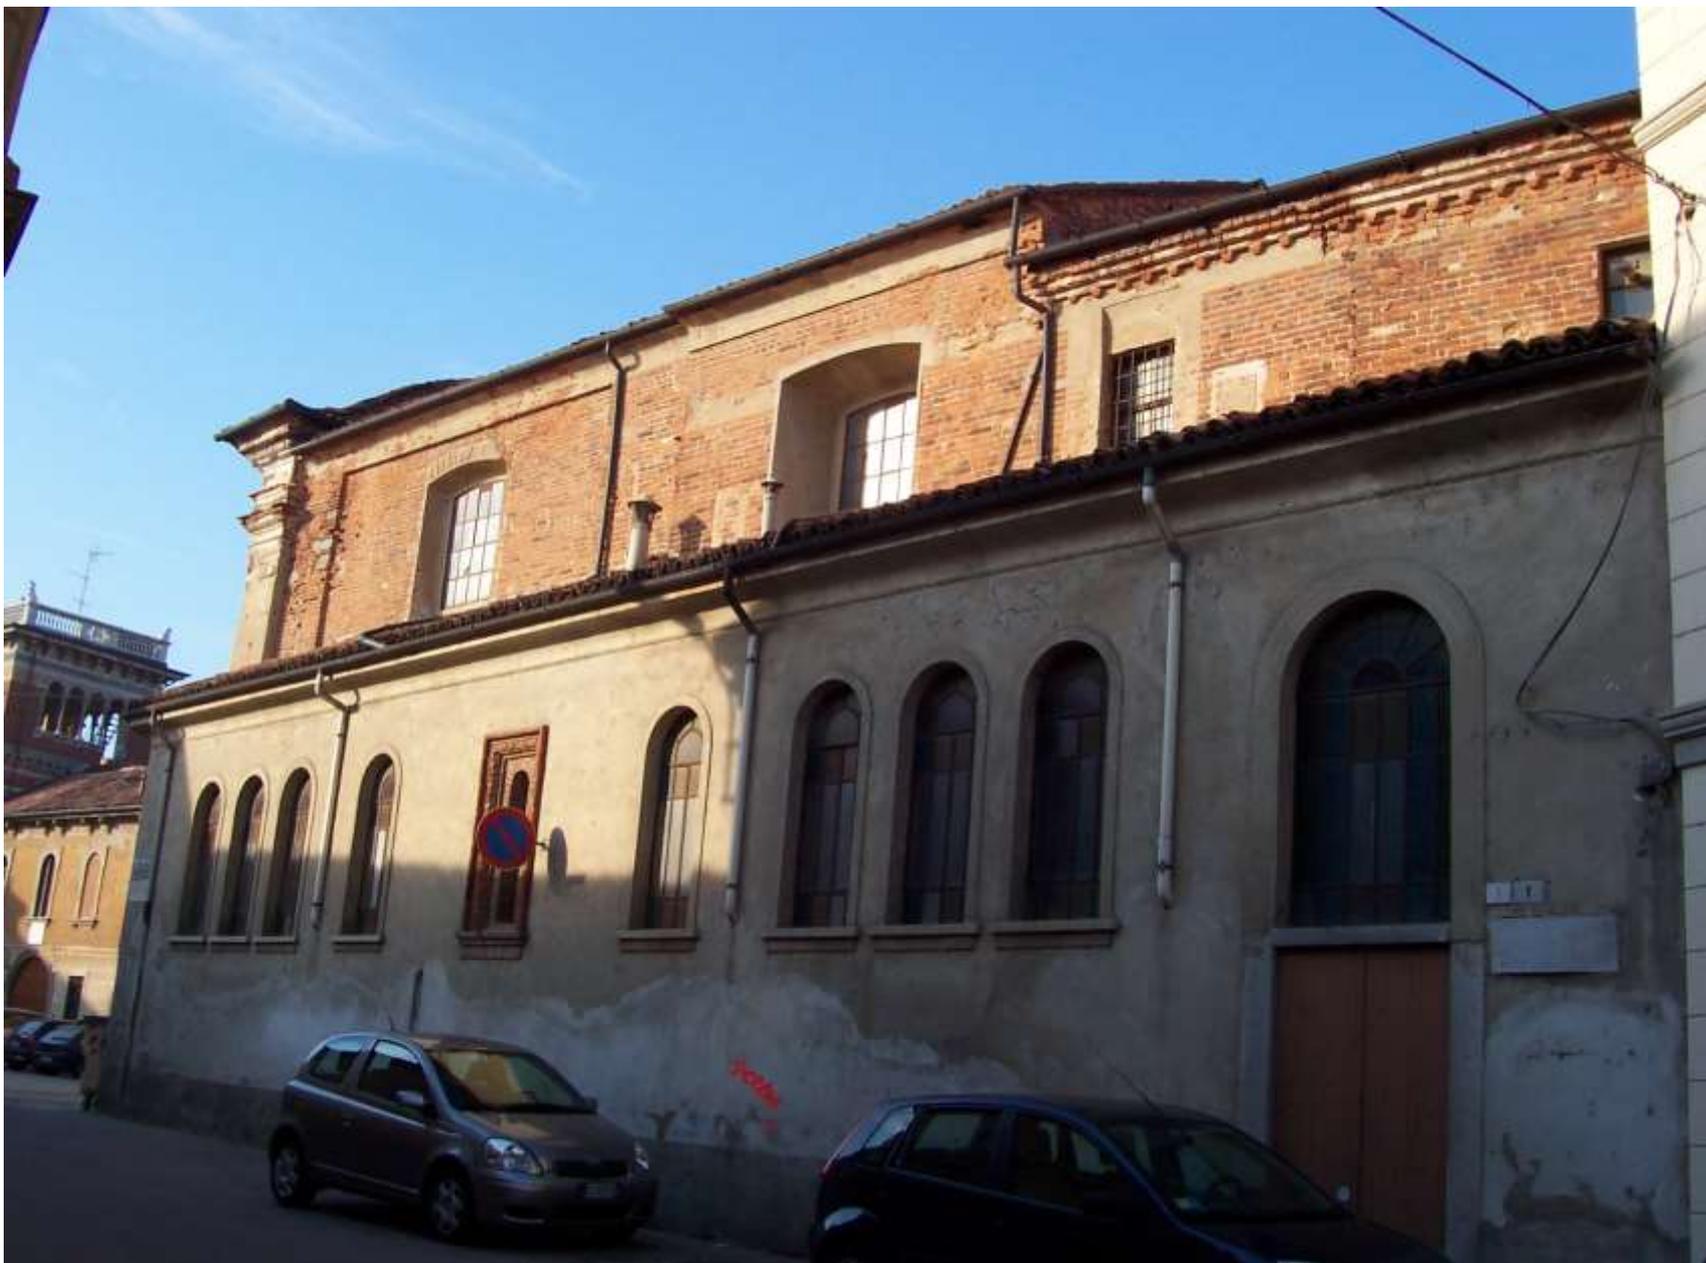
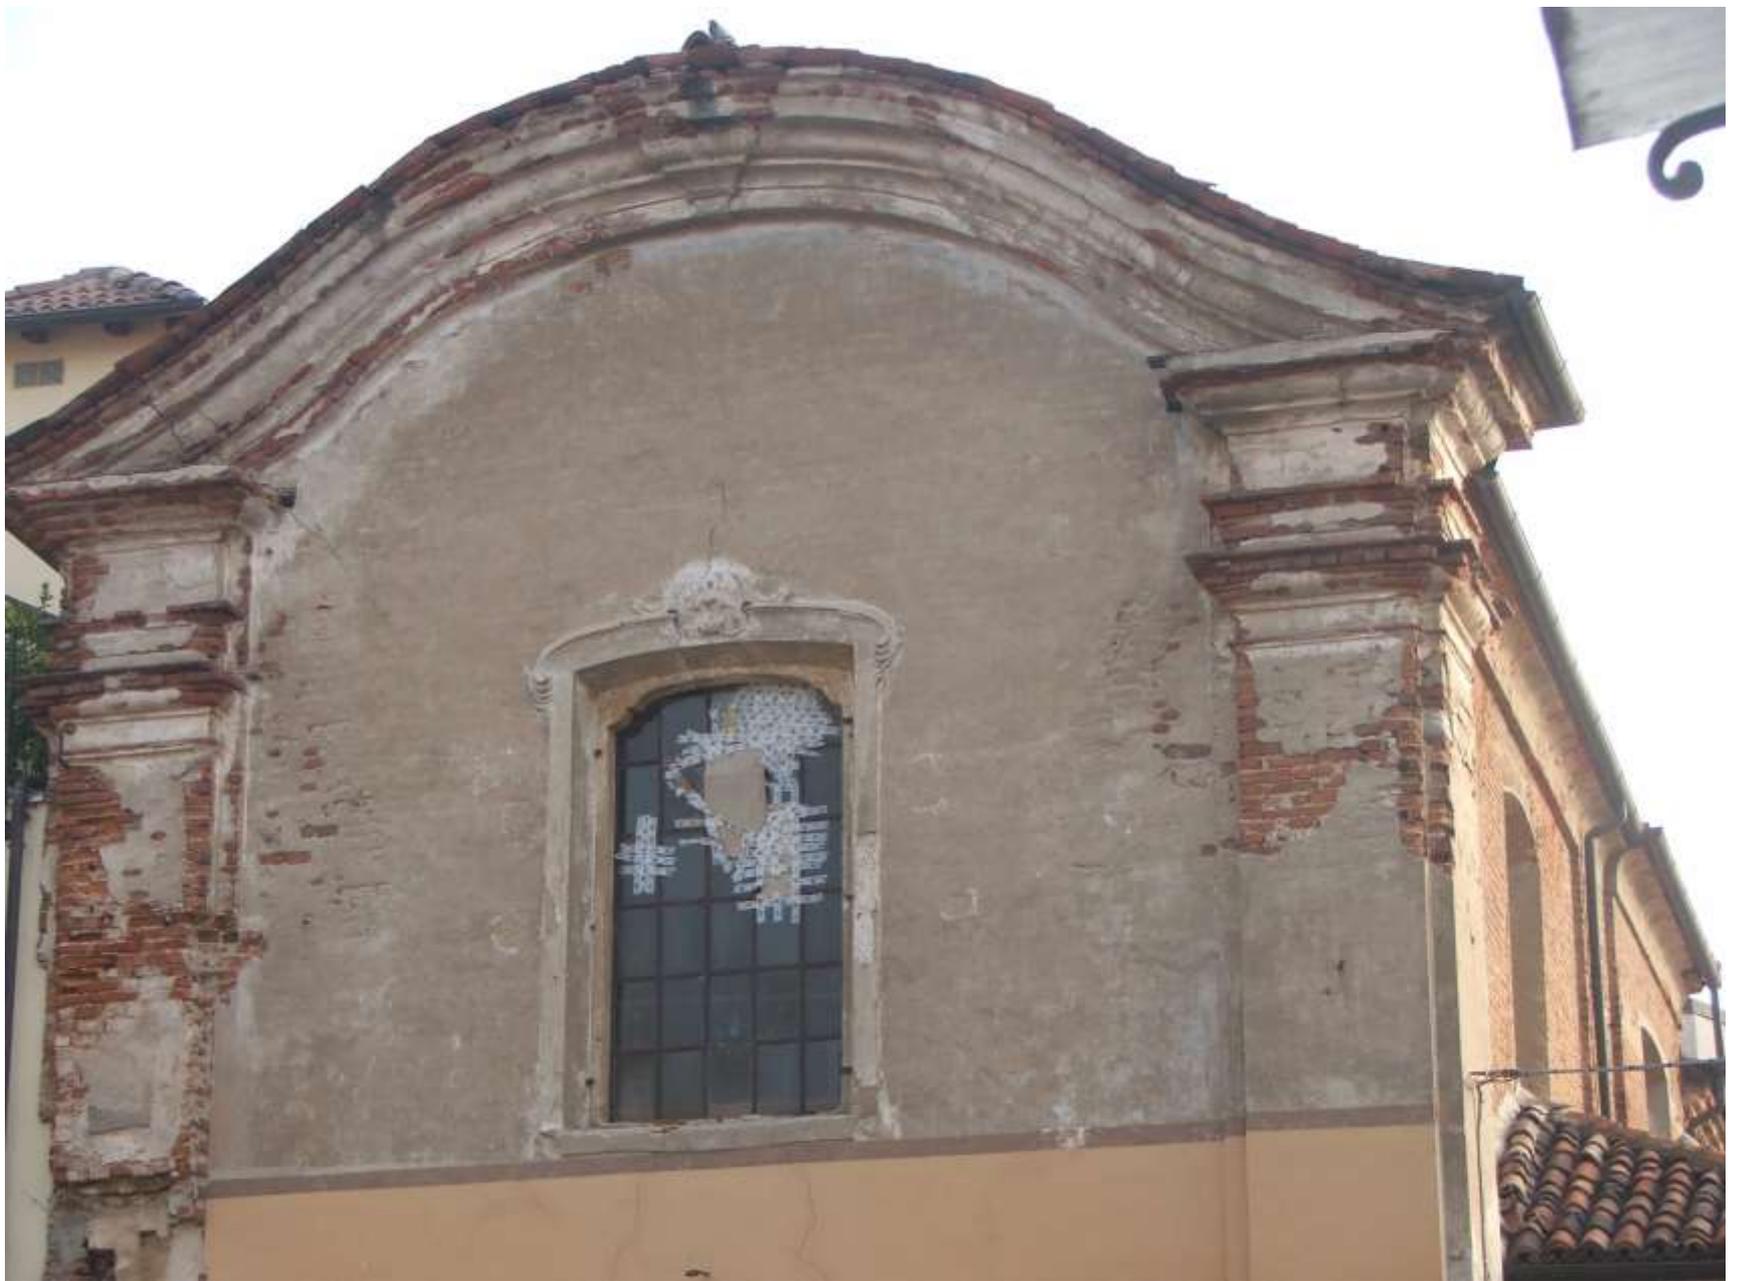
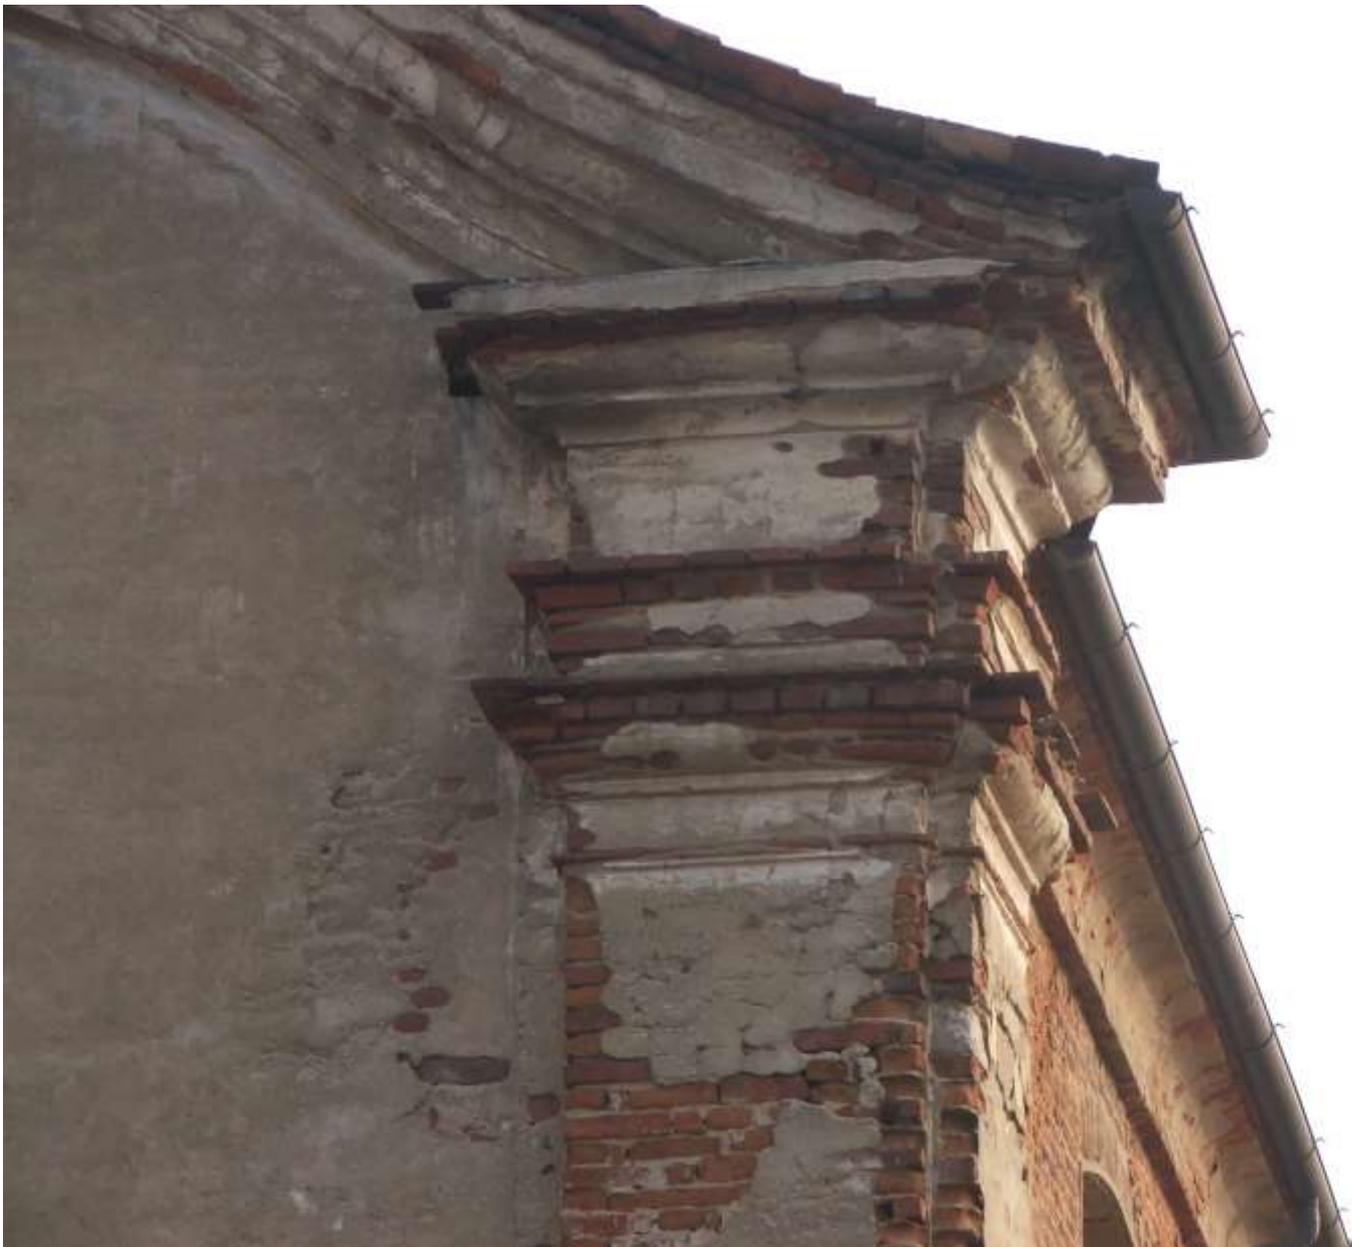
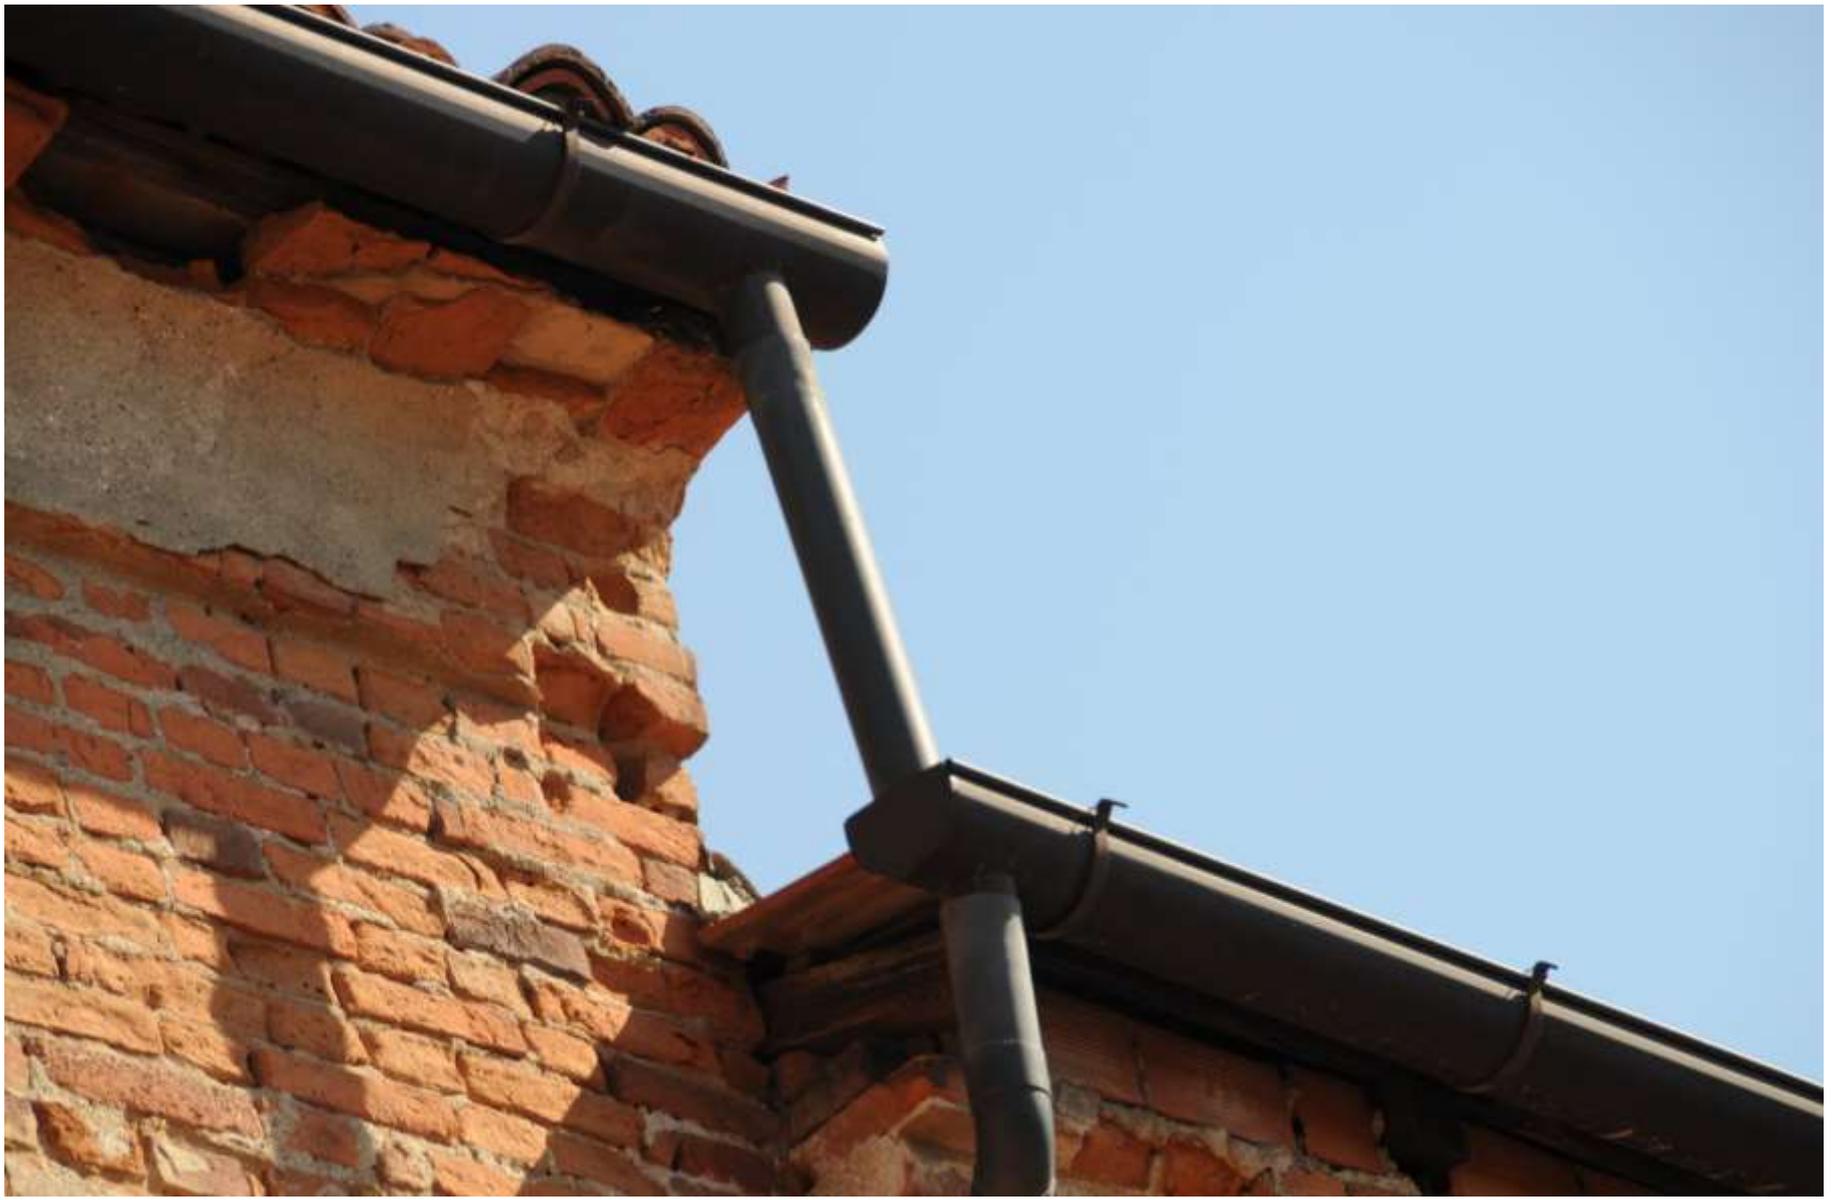
L'analisi del degrado e lo studio del quadro fessurativo hanno evidenziato uno stato di generale deterioramento del rivestimento esterno.

Gran parte dell'intonaco, a base di calce e sabbia con uno strato di finitura (intonachino) in calce e sabbia alluvionale, presentava importanti fenomeni di ammaloramento, fessurazione, cavillazione, polverizzazione, decoesione per perdita del legante, o di effettivo distacco dal supporto murario, e diffusi sfarinamenti superficiali.

Gli elementi decorativi di facciata manifestavano evidenti rotture ed erosioni, mentre la parte di facciata in muratura facciavista (prospetto su Via S. Cassiano) evidenziava segni di esfoliazione e microfessurazione.

Il progetto di intervento è stato teso al mantenimento e conservazione dell'aspetto originario dell'edificio in oggetto, pur dovendo provvedere al rifacimento completo dell'intonaco esterno a causa del pessimo stato di conservazione dello stesso che non avrebbe permesso di operare in termini di conservazione (la specchiatura e il fregio a cappello della finestra centrale, per la delicatezza del supporto, sono stati sottoposti ad un intervento di consolidamento con l'iniezione di malte apposite).

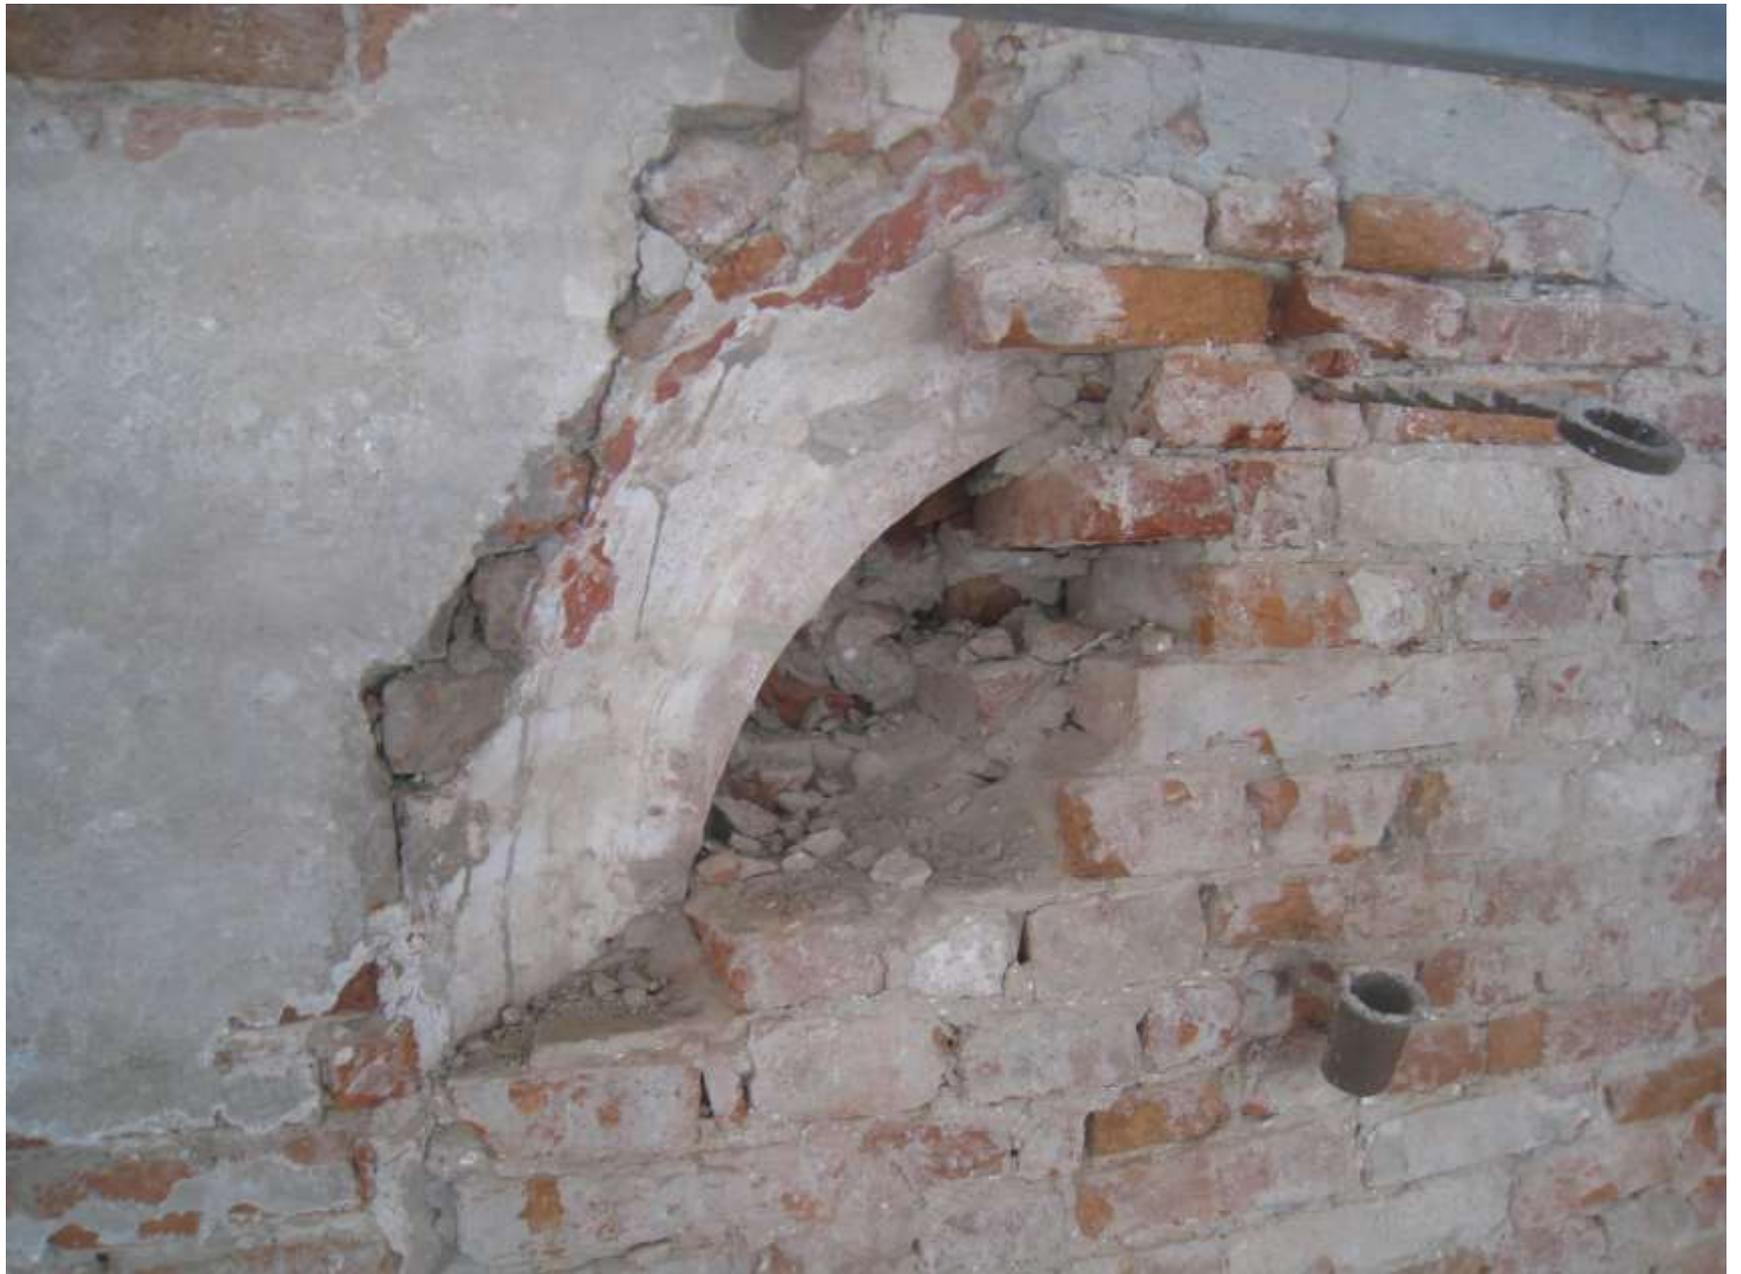
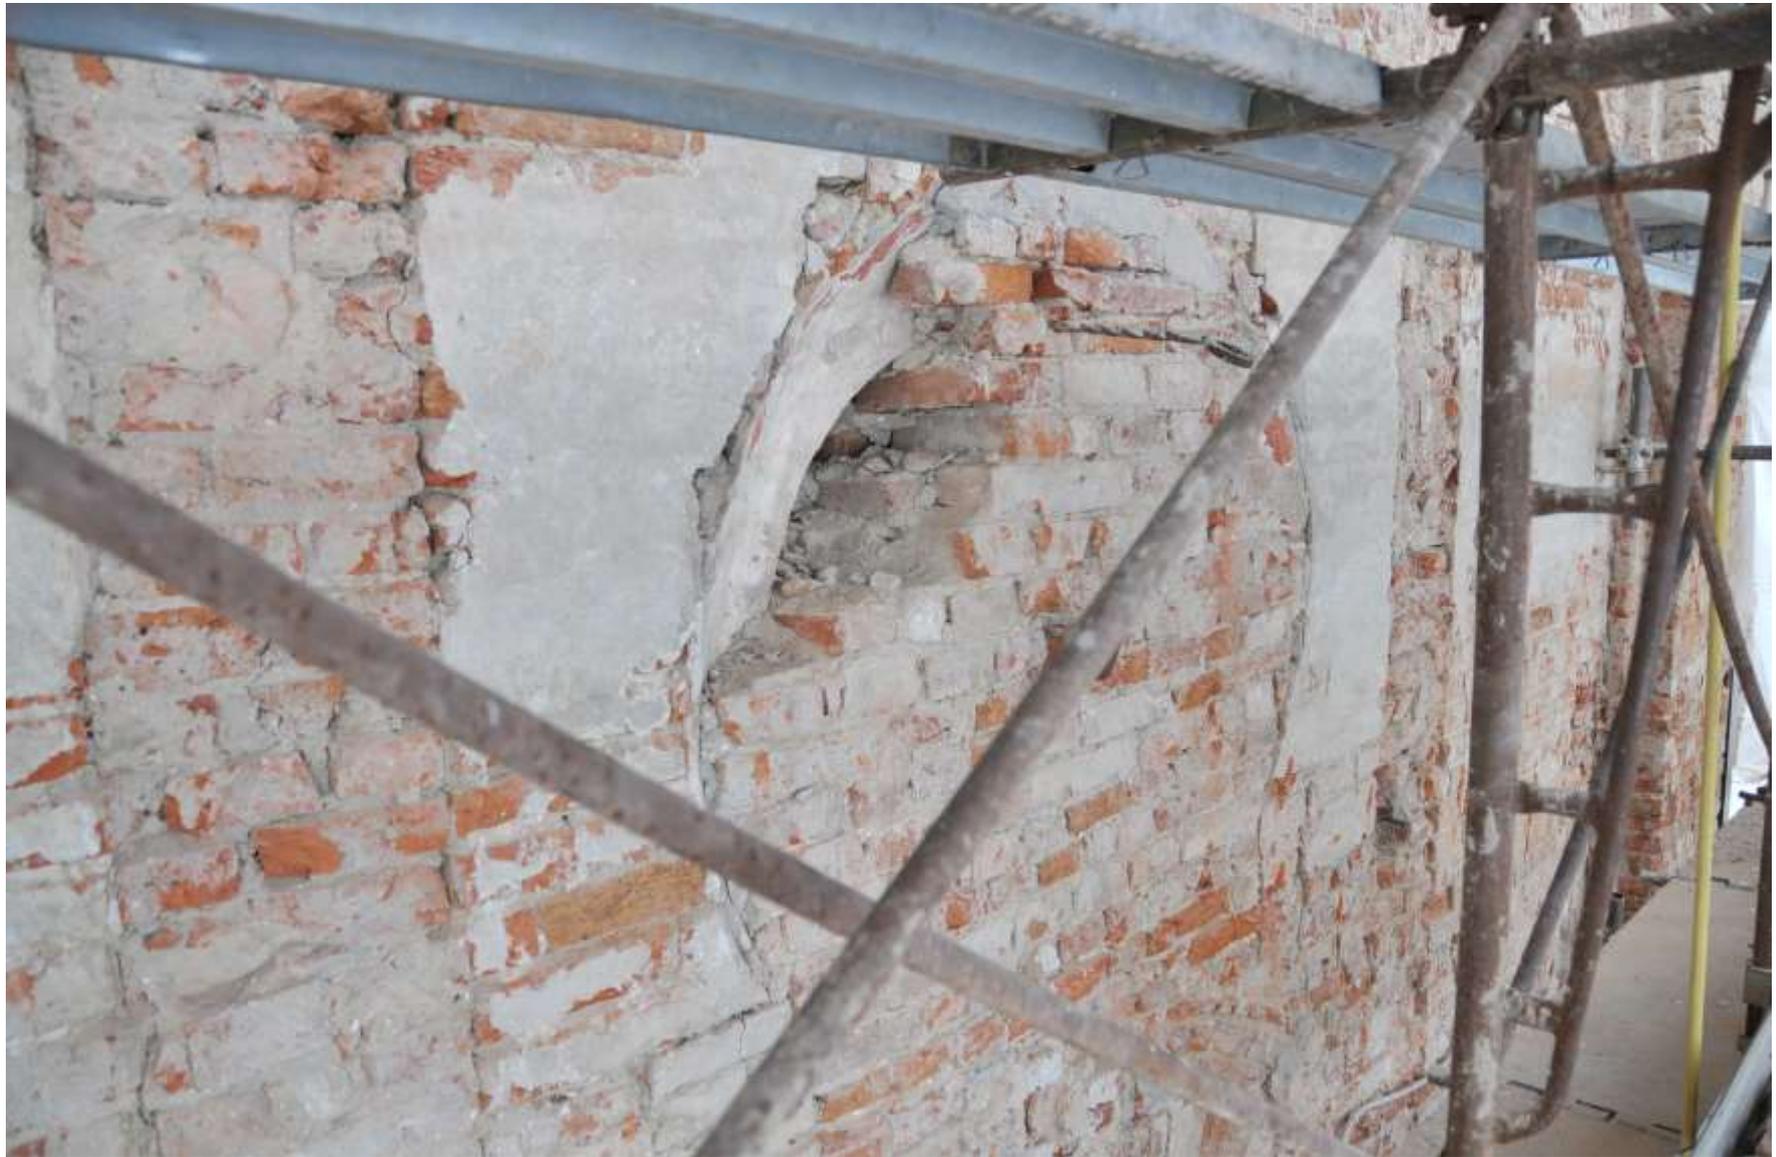
Durante i lavori è emersa la presenza di un rosone e di un tipo di muratura (pilastri) appartenenti ad un nucleo più antico con apparente impianto a capanna; tuttavia, in accordo con l'Arch. Savio, si è scelto di non evidenziare tali elementi (il rosone è visibile internamente) in quanto, non presentando una valenza storico-artistica di rilievo, sarebbero risultati architettonicamente estranei all'impianto strutturale di facciata storicamente acquisito.

La prima fase ha riguardato la rimozione dell'intonaco della facciata prospettante Piazza S. Cassiano con il consolidamento e la legatura delle parti più danneggiate della muratura con metodo "cuci-scuci" (rimozione degli elementi danneggiati e loro sostituzione con elementi nuovi analoghi per forma, dimensioni, materiale e tecniche di lavorazione).
