**SAN CASSIANO**

## Il restauro

Iniziato nel luglio 2008, l'intervento di recupero svolto presso l'ex chiesa di S. Cassiano è stato svolto principalmente dalla ditta Cerruti di Cilavegna e si è articolato in tre grandi fasi:

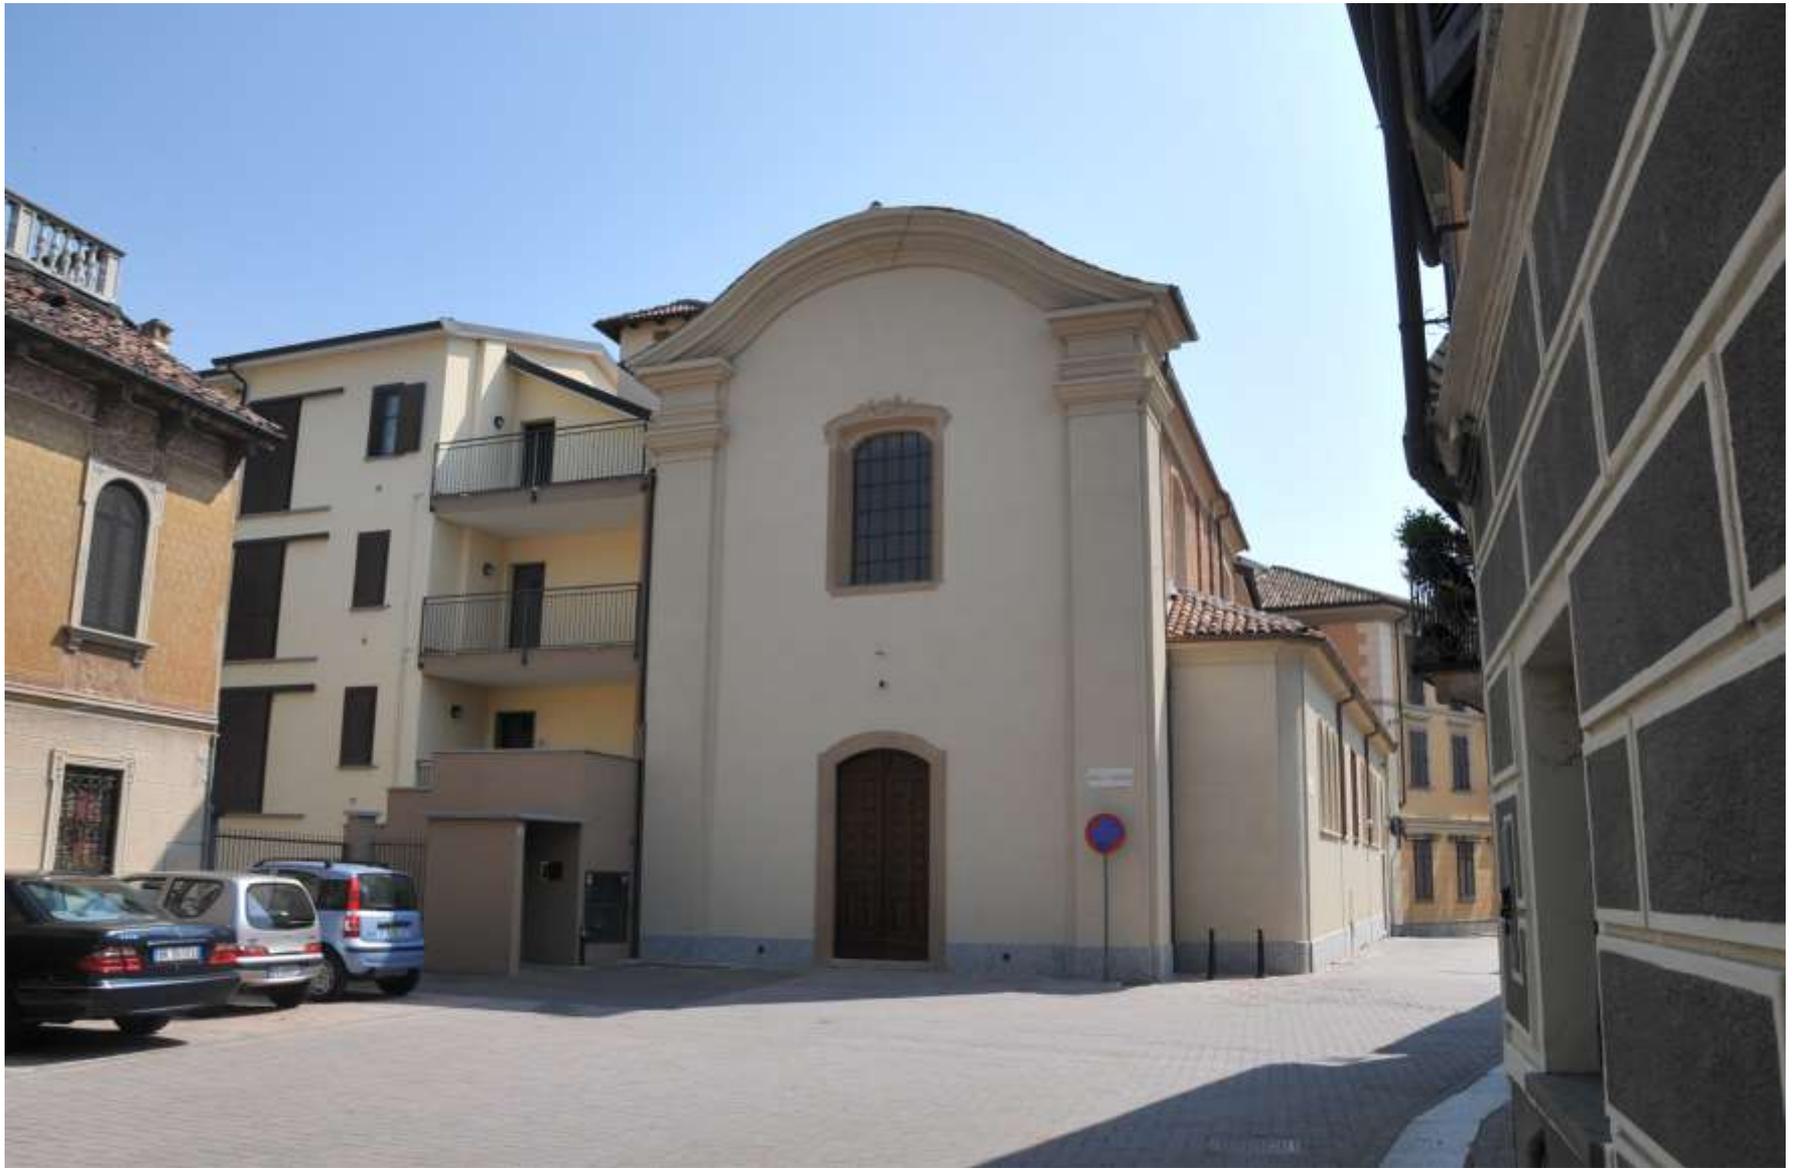
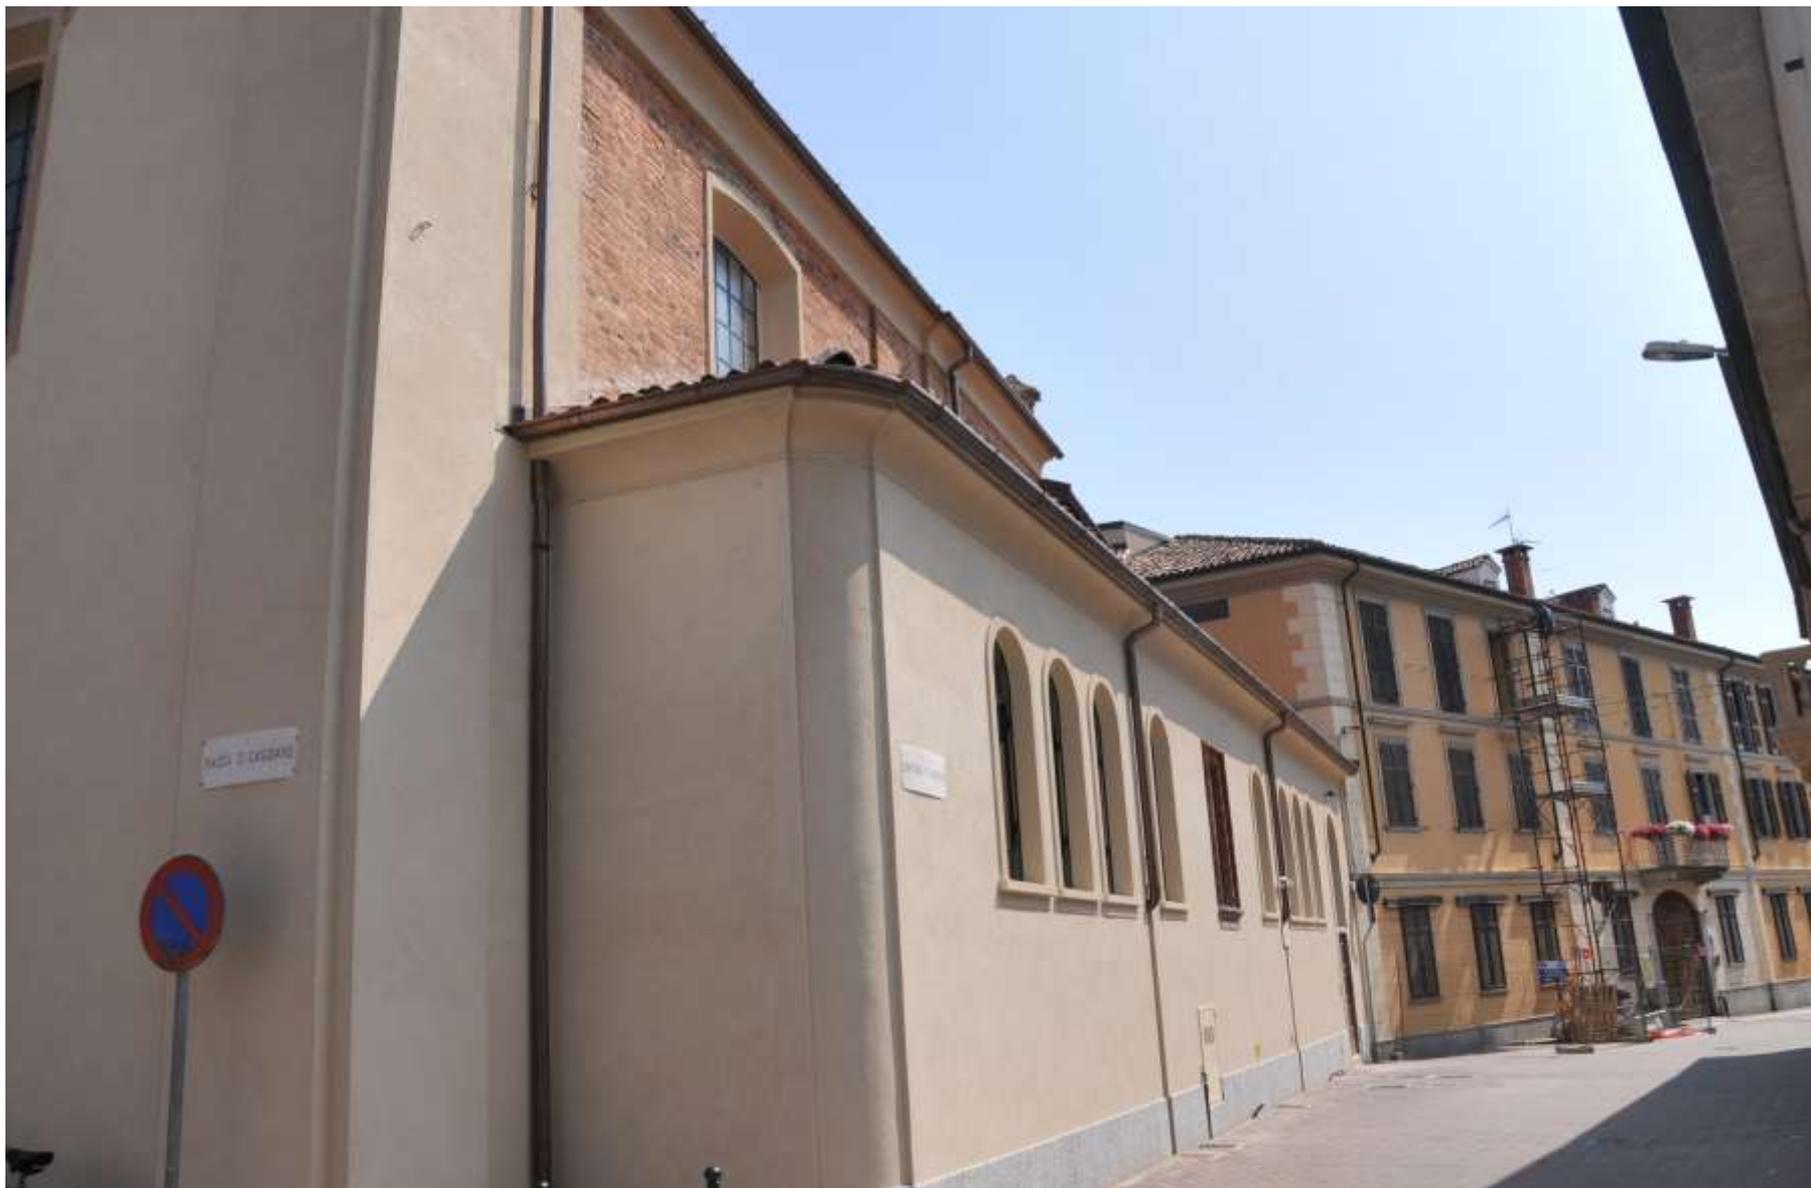
La parte di facciata laterale in muratura a vista, soggetta ad efflorescenze superficiali e ad una progressiva delaminazione con dilavamento nelle malte di allettamento dovuti a cause fisiche (assorbimento capillare dell'acqua da parte del materiale naturalmente poroso e azione degli agenti atmosferici) e chimiche (sali solfatici), è stata sottoposta ad un'operazione di pulitura (per la rimozione dei materiali incoerenti, delle efflorescenze e dei sali solubili), di risanamento e quindi ad un trattamento con specifico consolidante (Antipluviol S – Mapei s.p.a.) protettivo e idrorepellente.

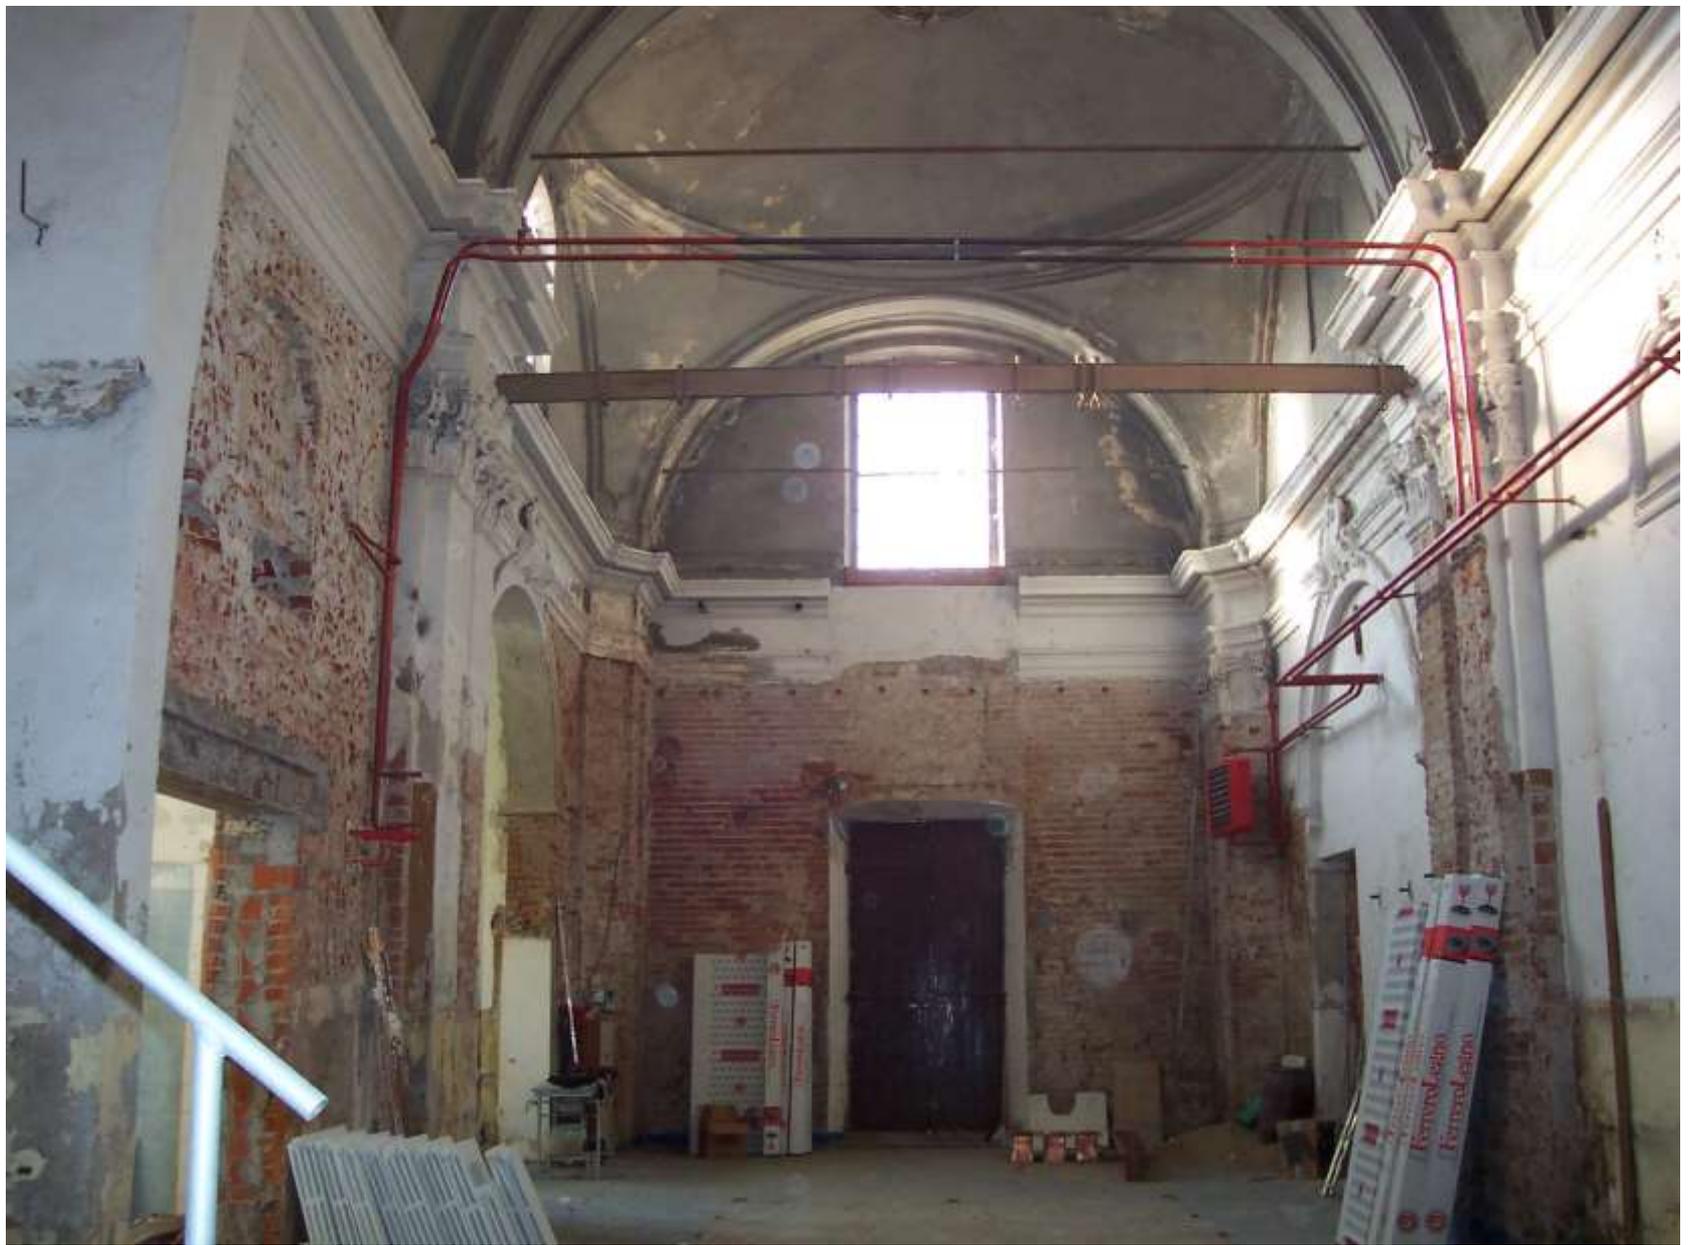
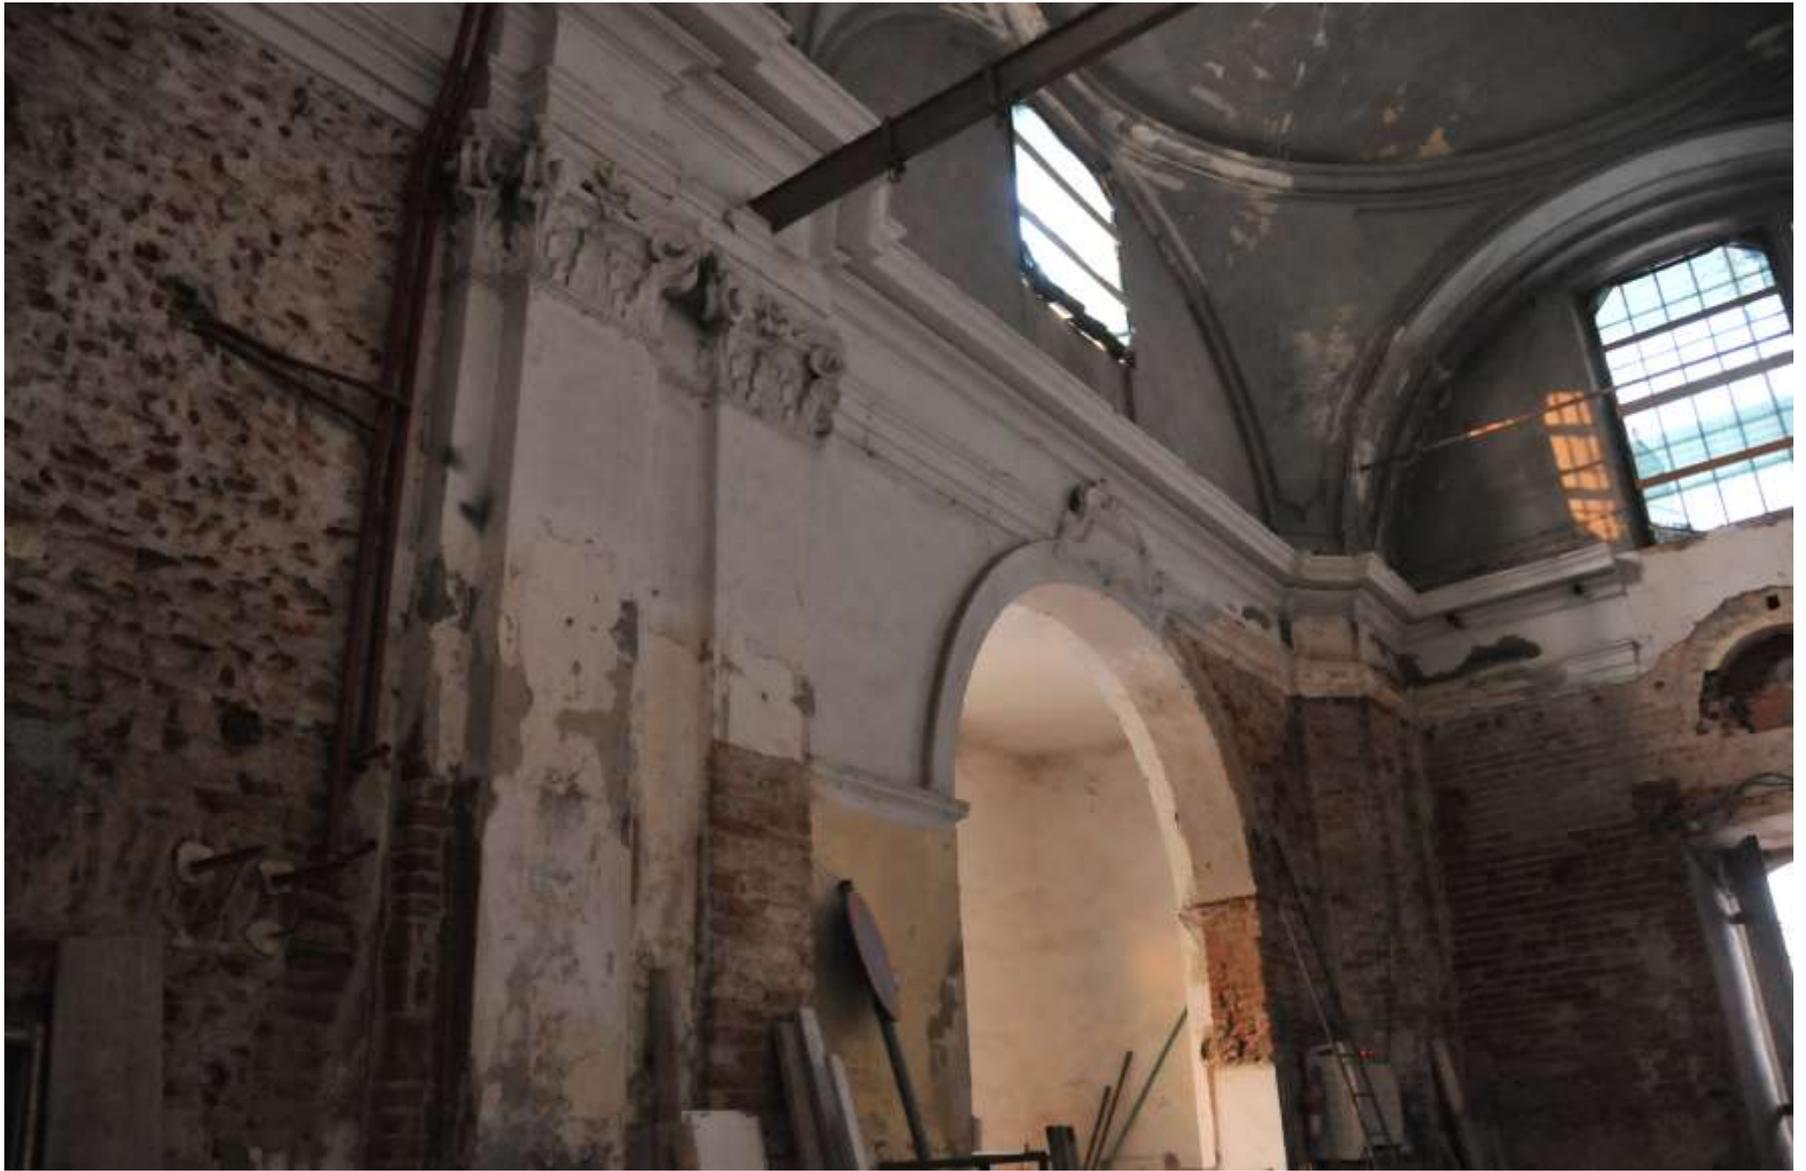
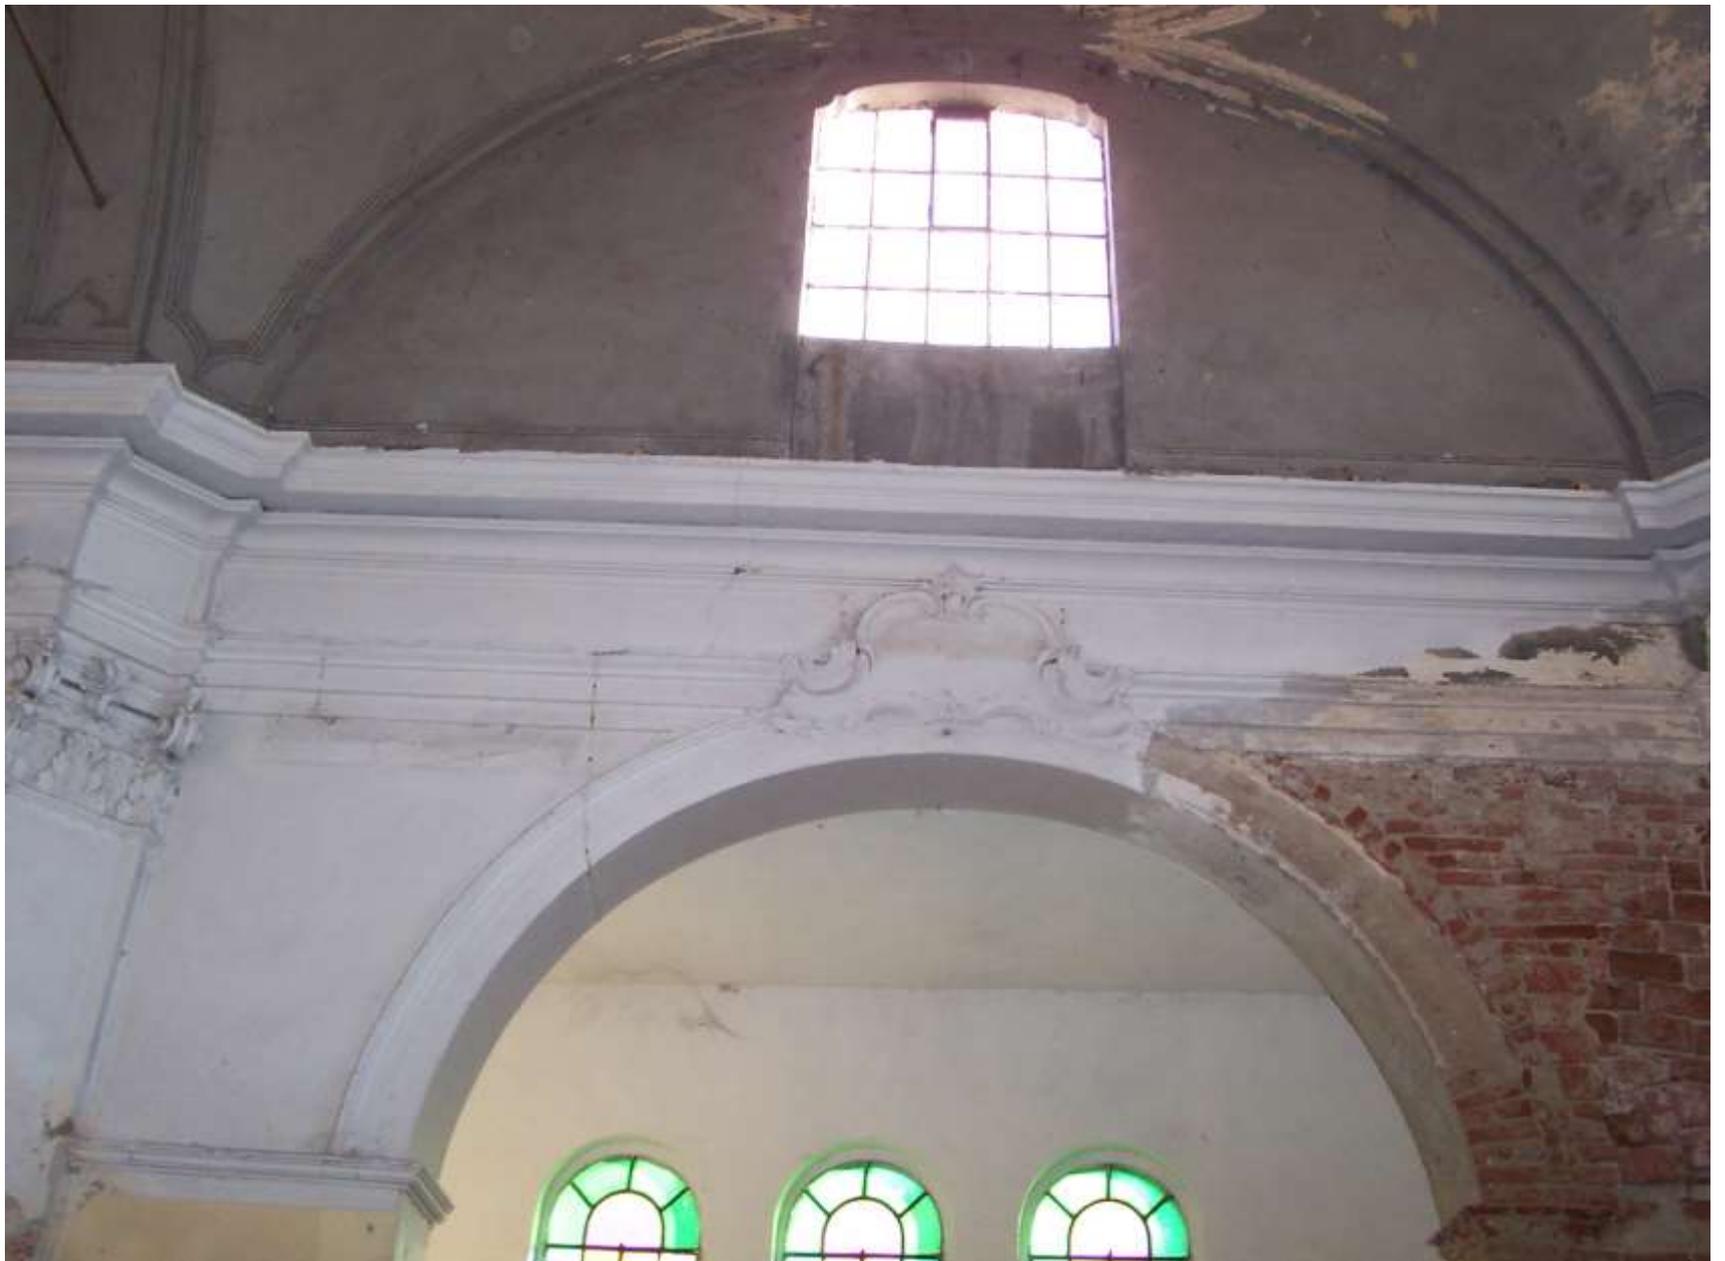
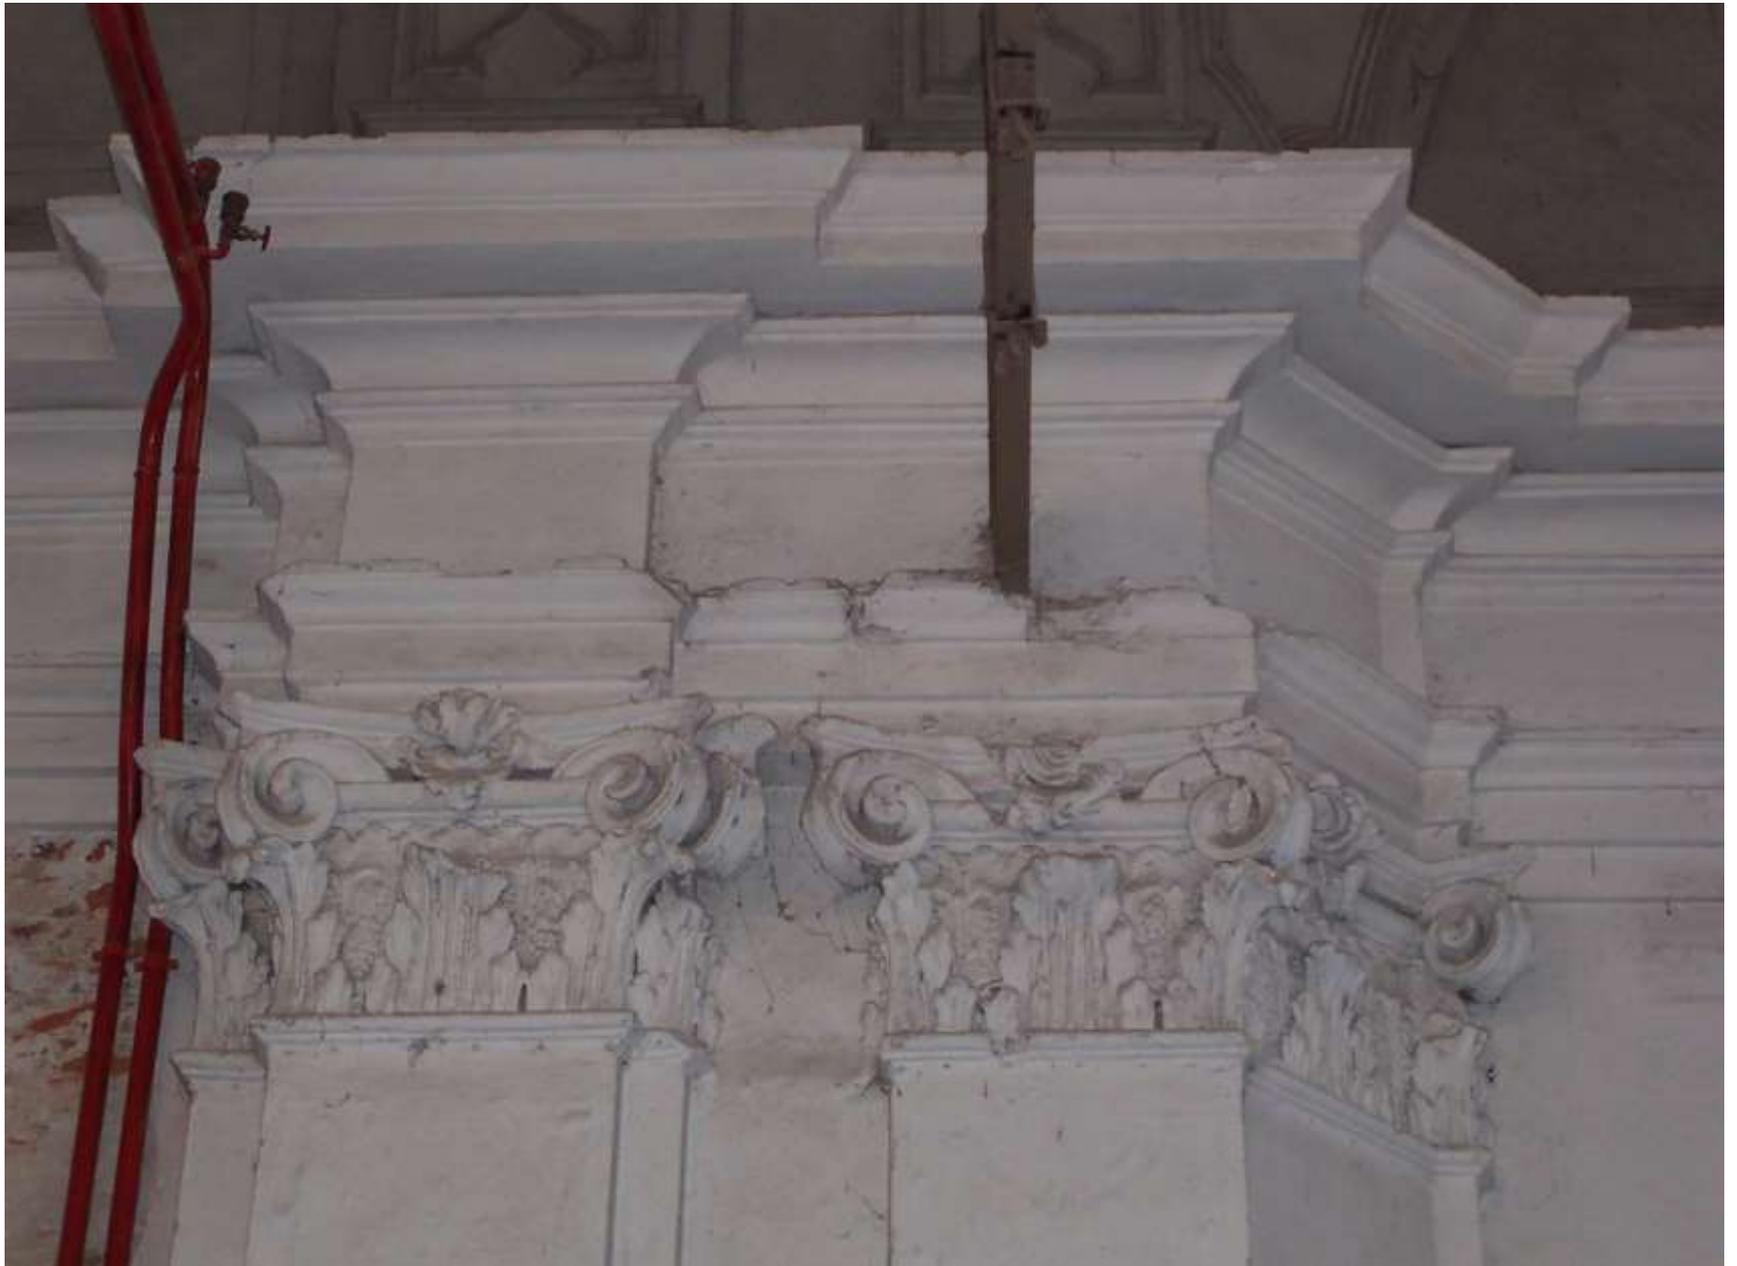
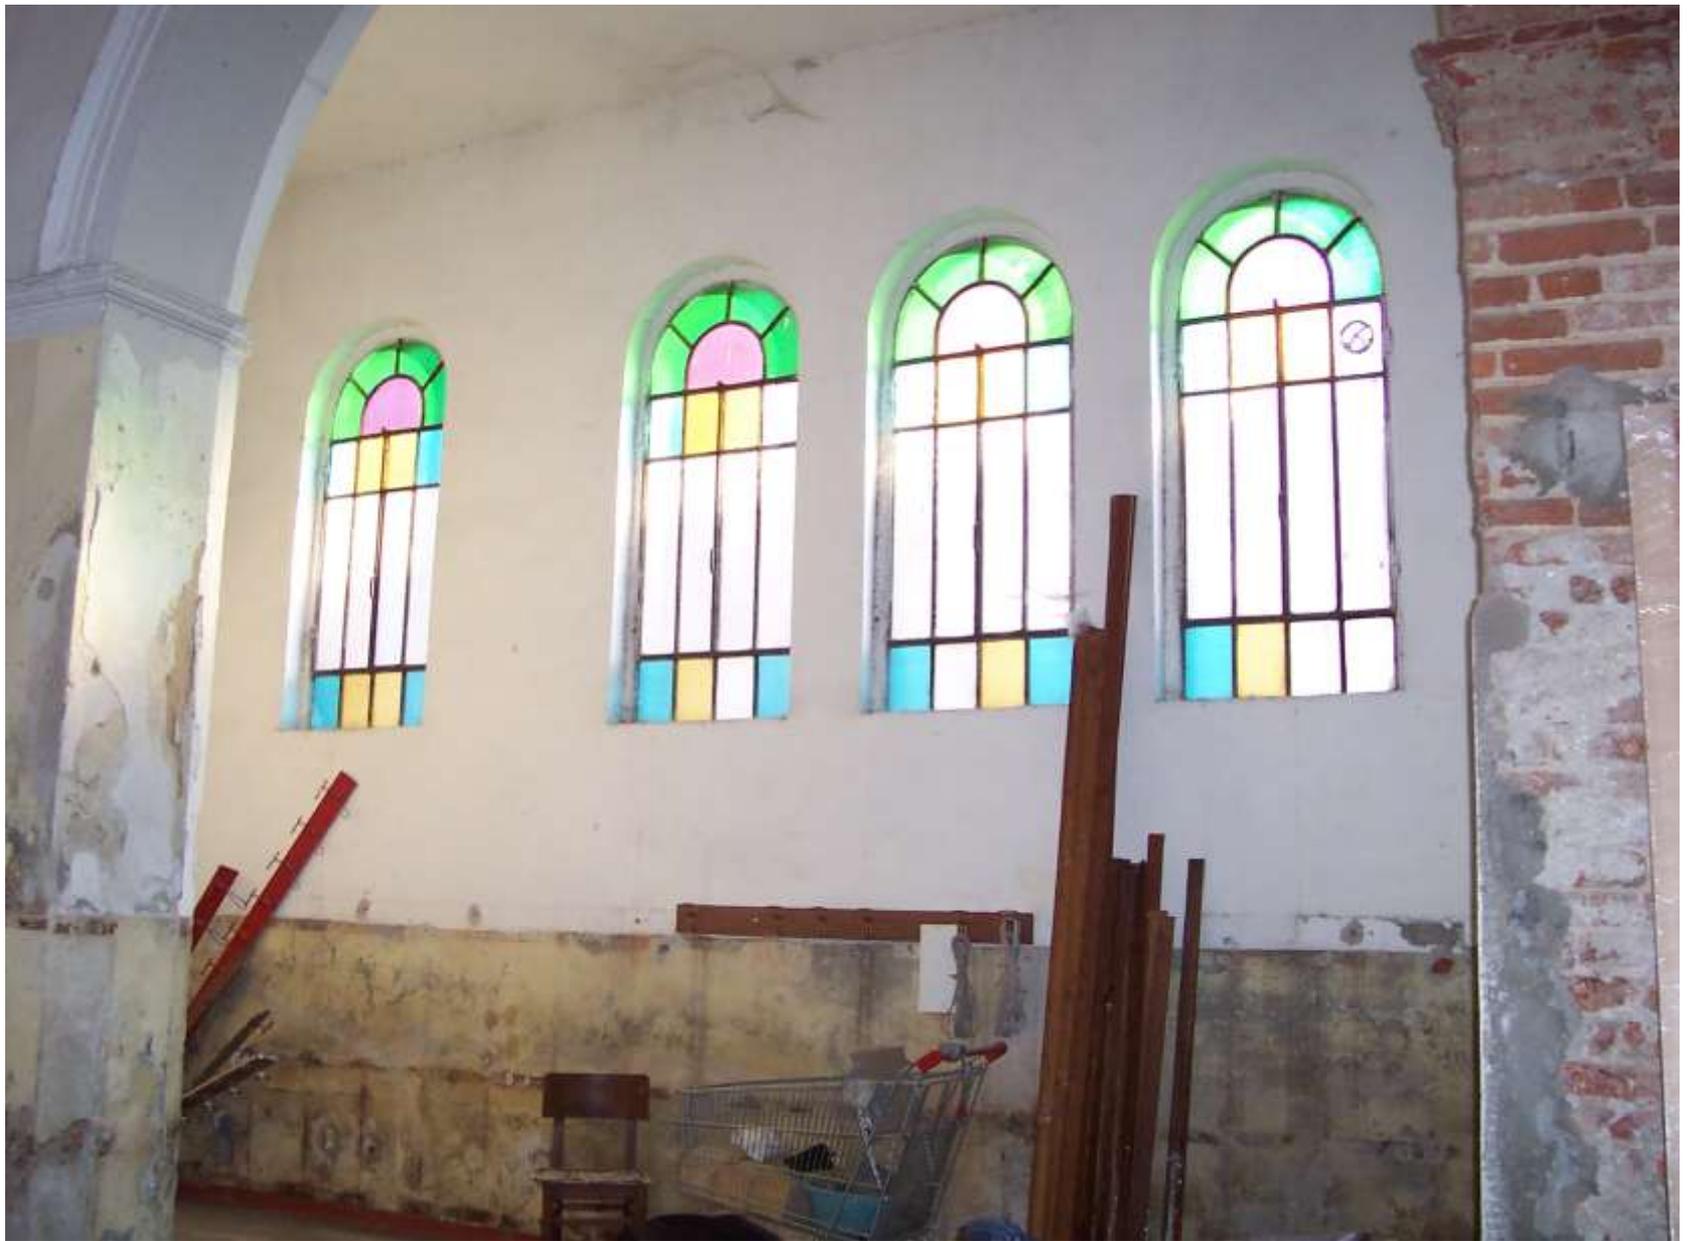
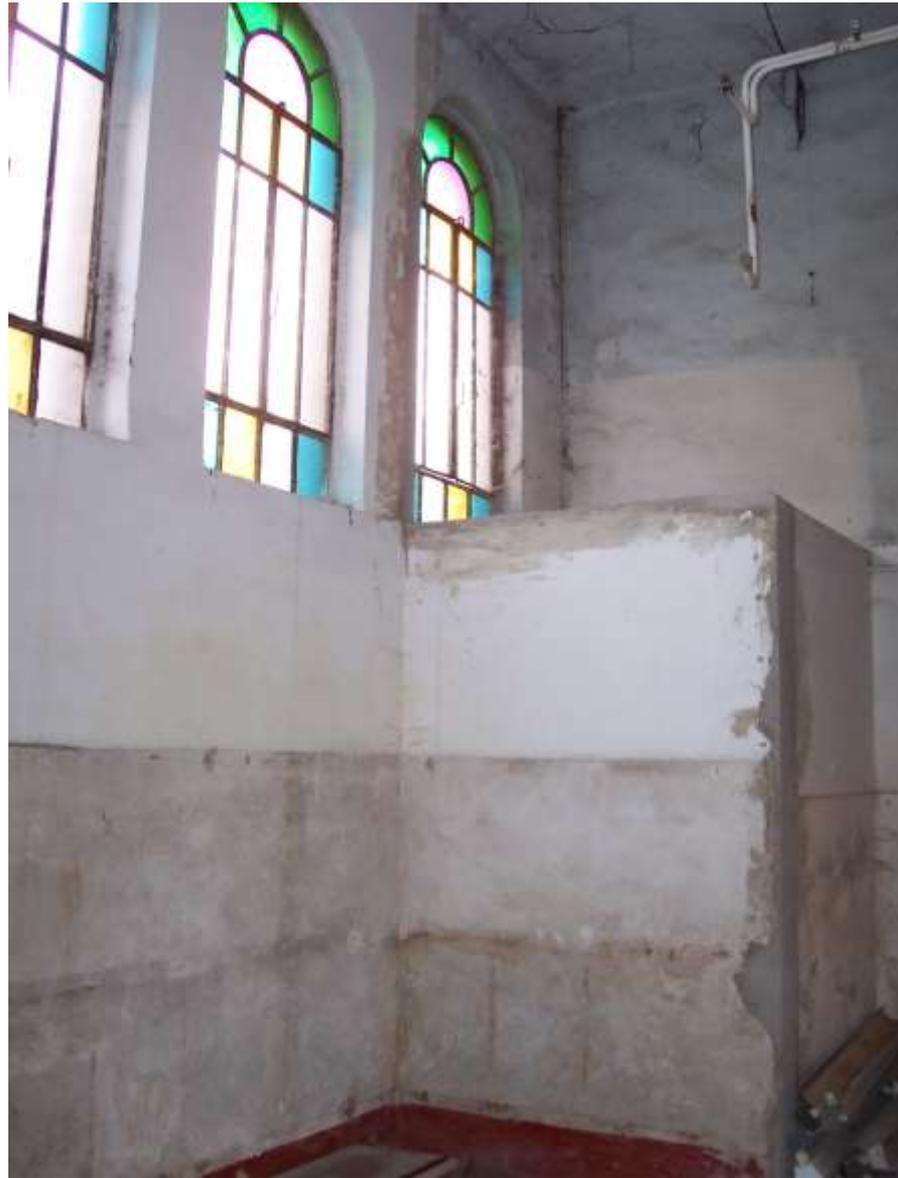
Come all'esterno anche all'interno lo stato dell'edificio presentava forti tracce di degrado oltre a manomissioni evidenti dovute alle varie e differenti destinazioni d'uso che l'edificio ha avuto nel corso del tempo.

Si è ritenuto corretto intervenire smantellando gli impianti tecnologici esistenti e la scala a chiocciola in ferro battuto; rimuovendo parte dell'intonaco interno (degradato) e risanando quello in buon stato di conservazione; demolendo l'esistente pavimento in battuto di cemento e formando un vespaio aerato per garantire salubrità all'ambiente; quindi provvedendo alla formazione della nuova pavimentazione e del relativo massetto di sottofondo. In ultimo si è eseguita la tinteggiatura finale secondo i colori scelti in accordo con il funzionario della Soprintendenza Arch. Savio.
