**SAN CASSIANO**

## Il restauro

Iniziato nel luglio 2008, l'intervento di recupero svolto presso l'ex chiesa di S. Cassiano è stato svolto principalmente dalla ditta Cerruti di Cilavegna e si è articolato in tre grandi fasi:

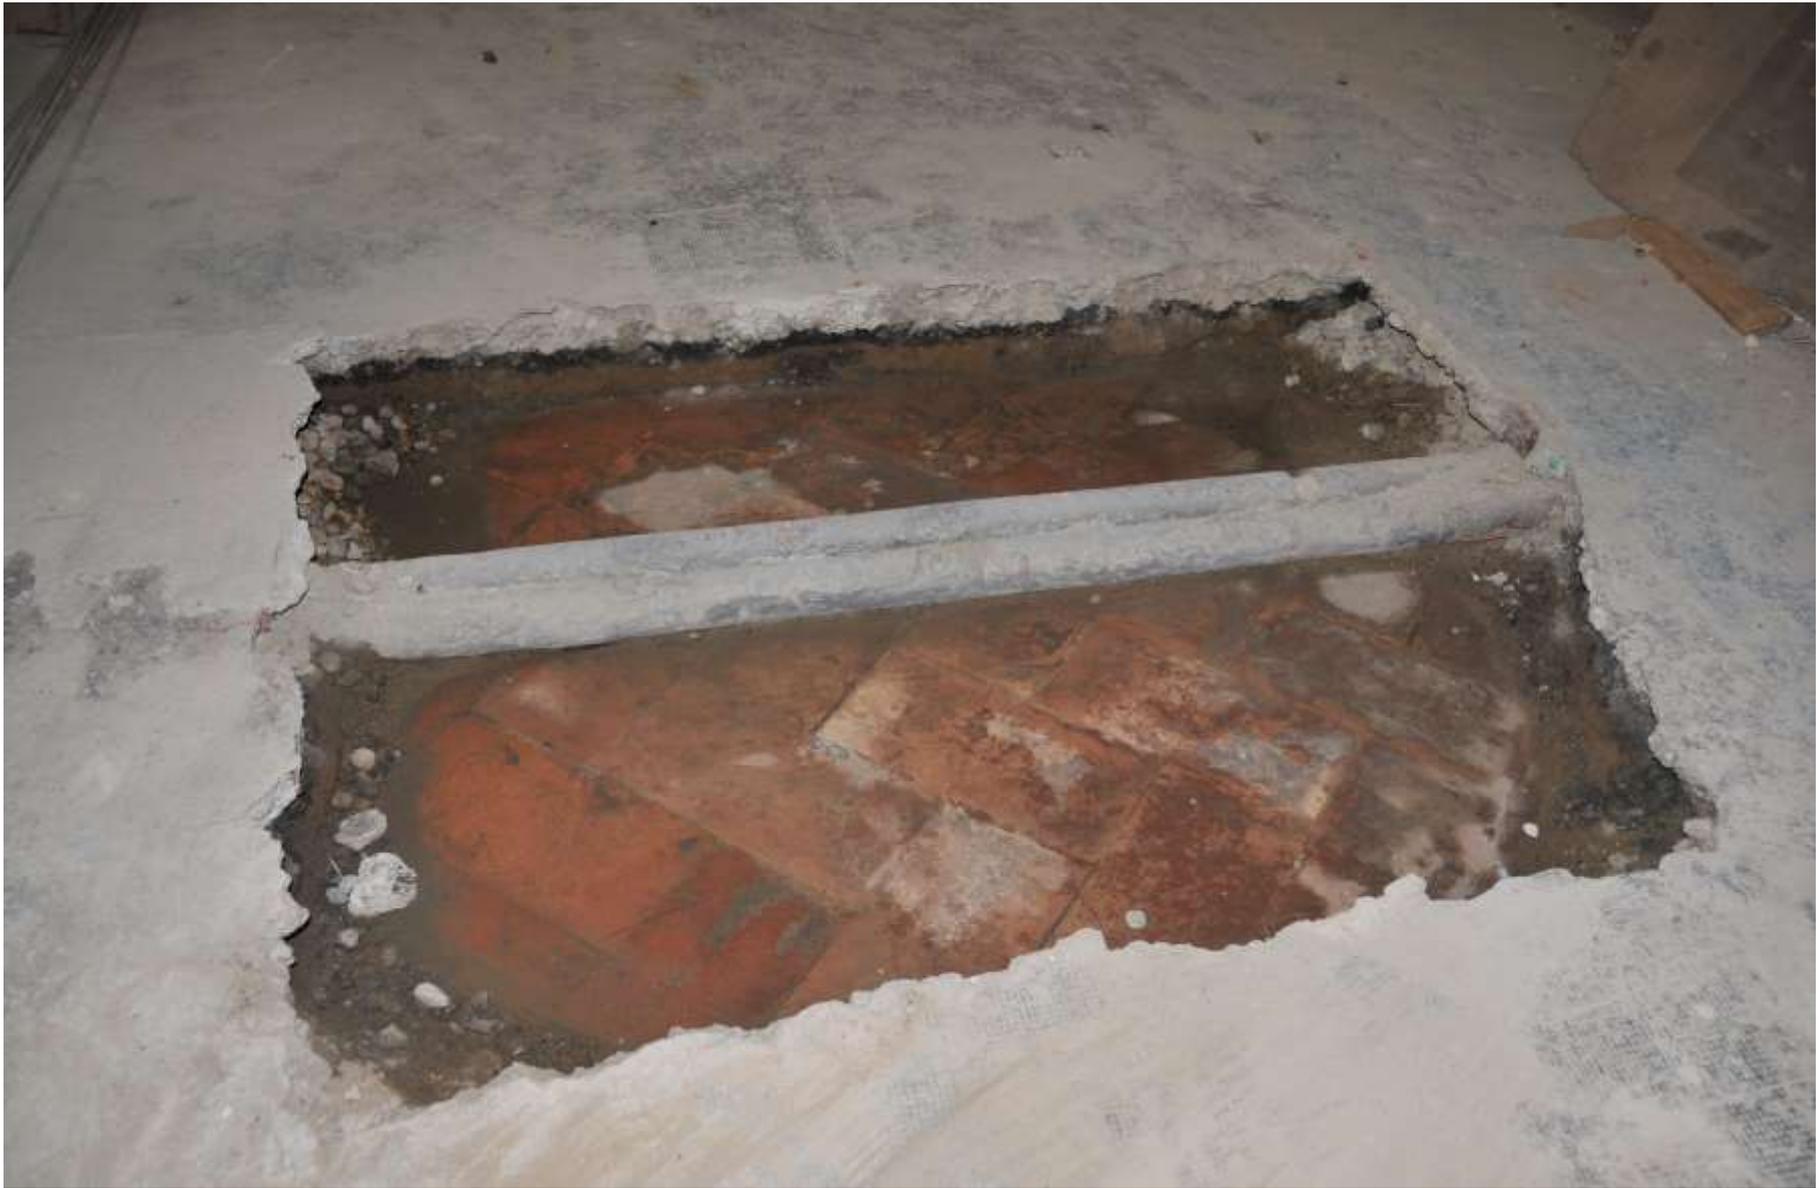
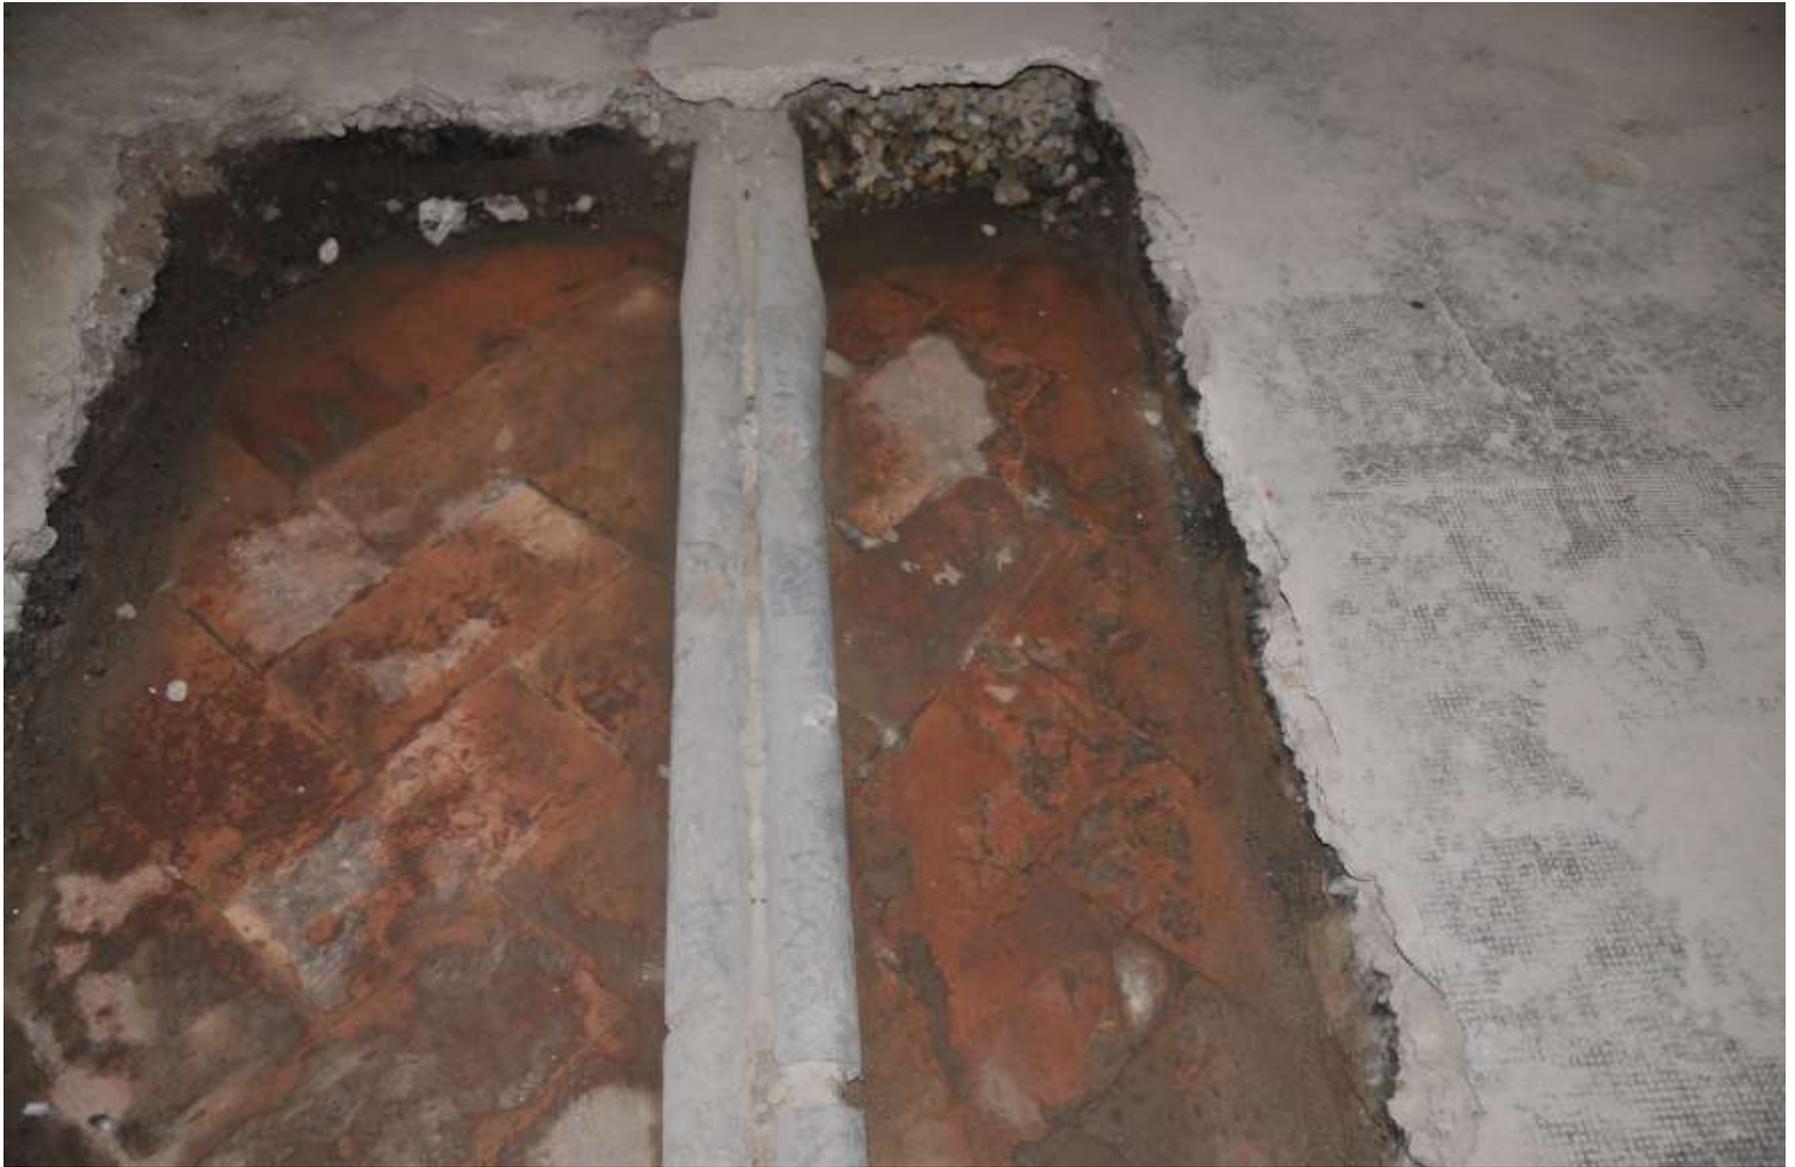
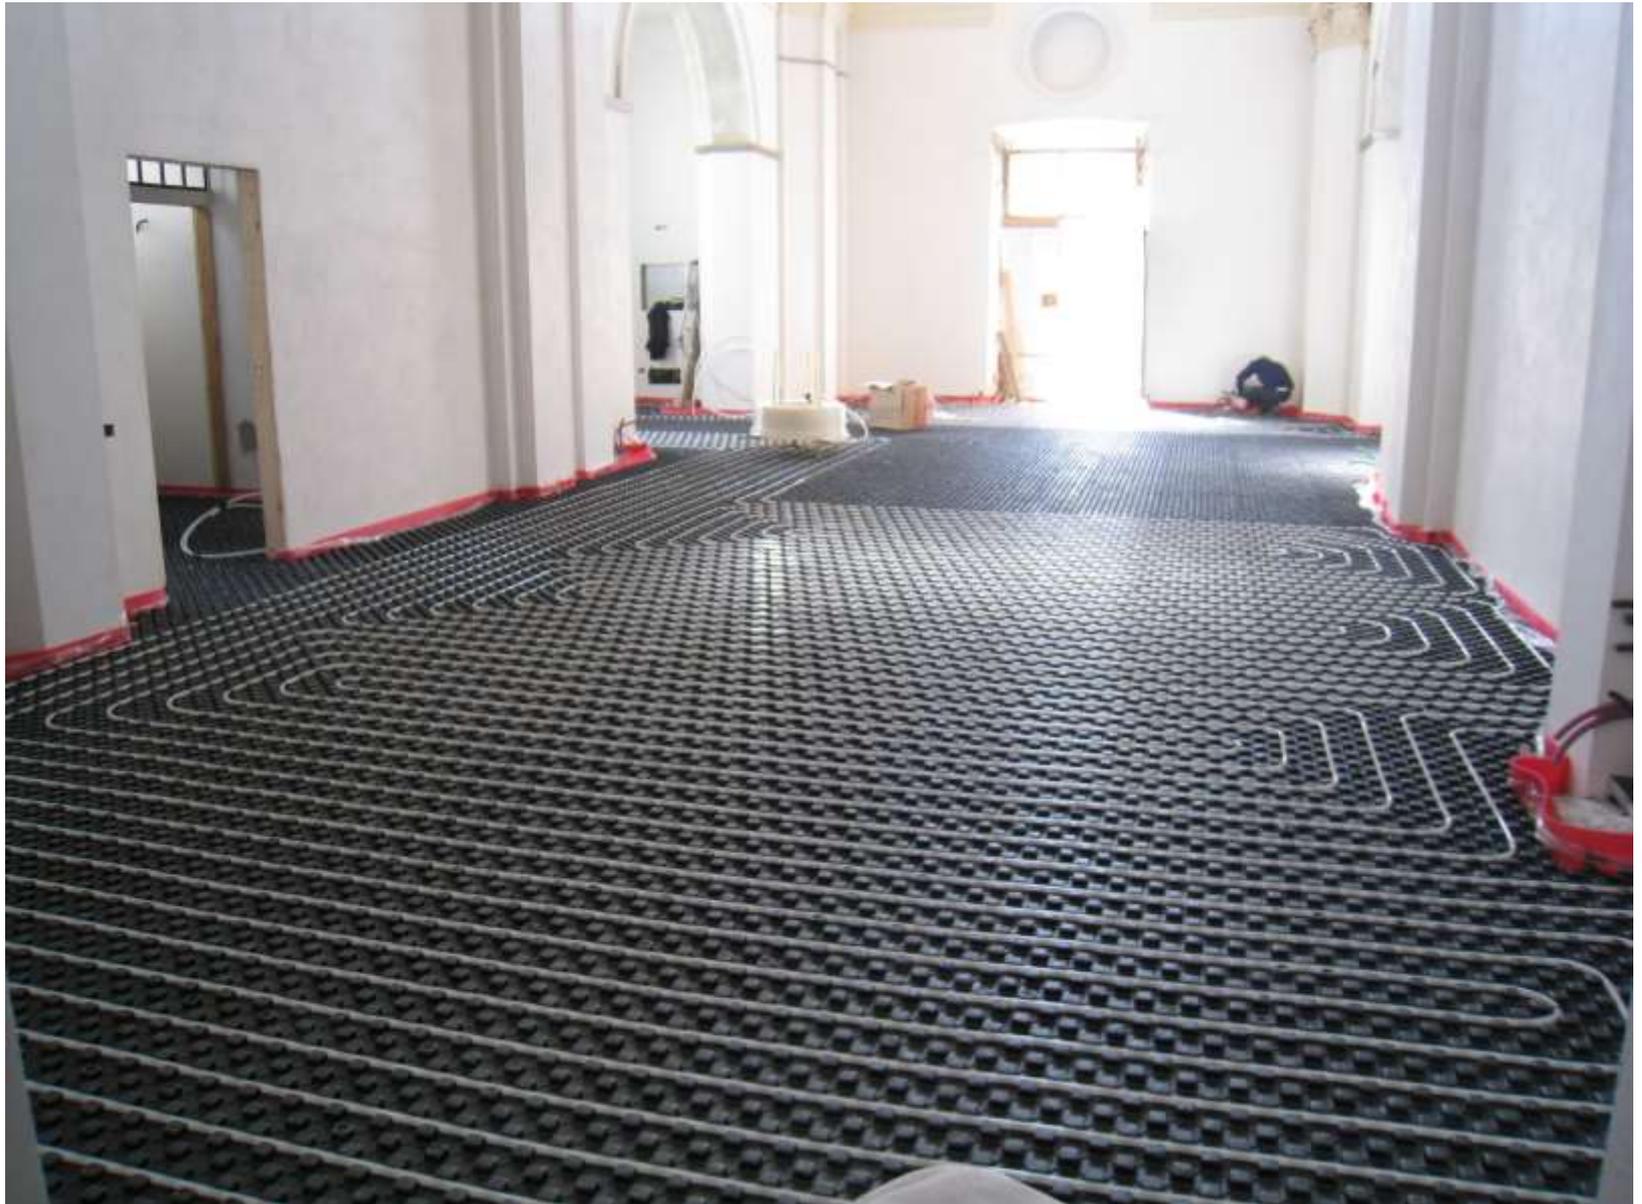
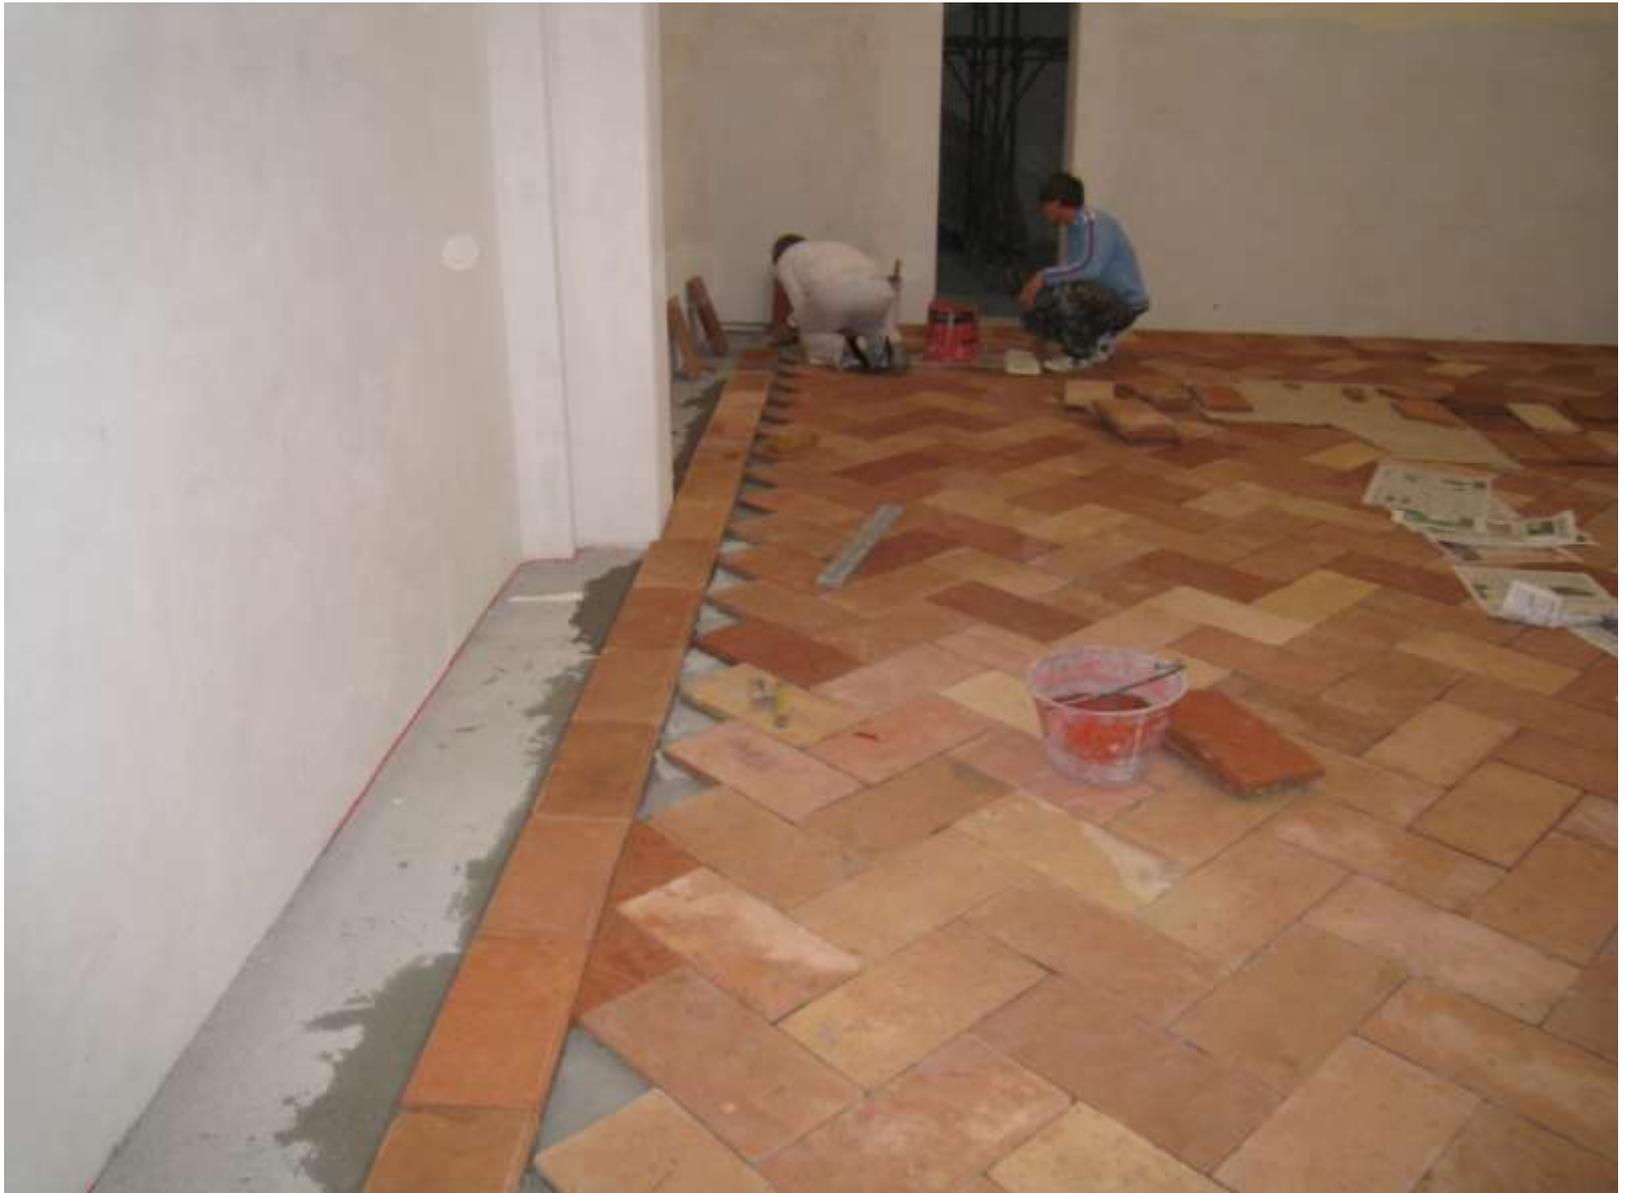
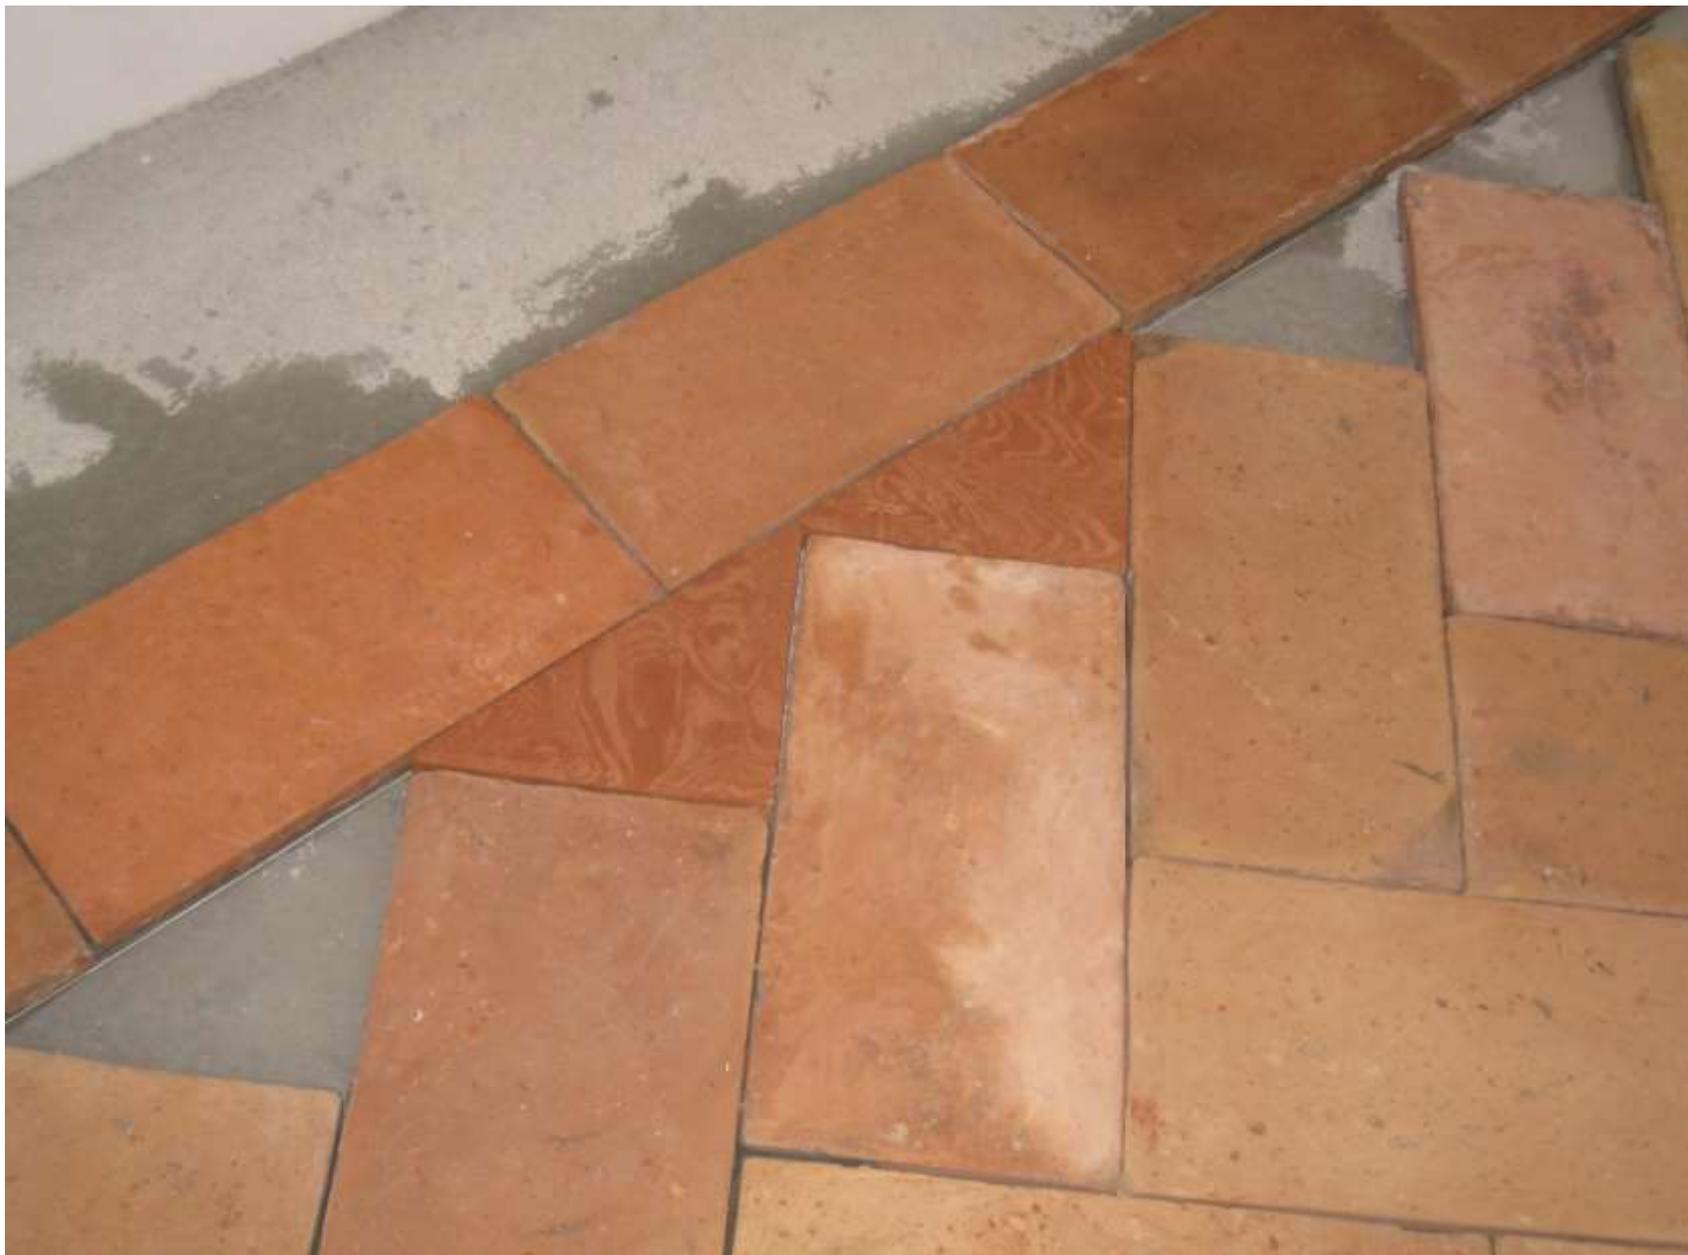
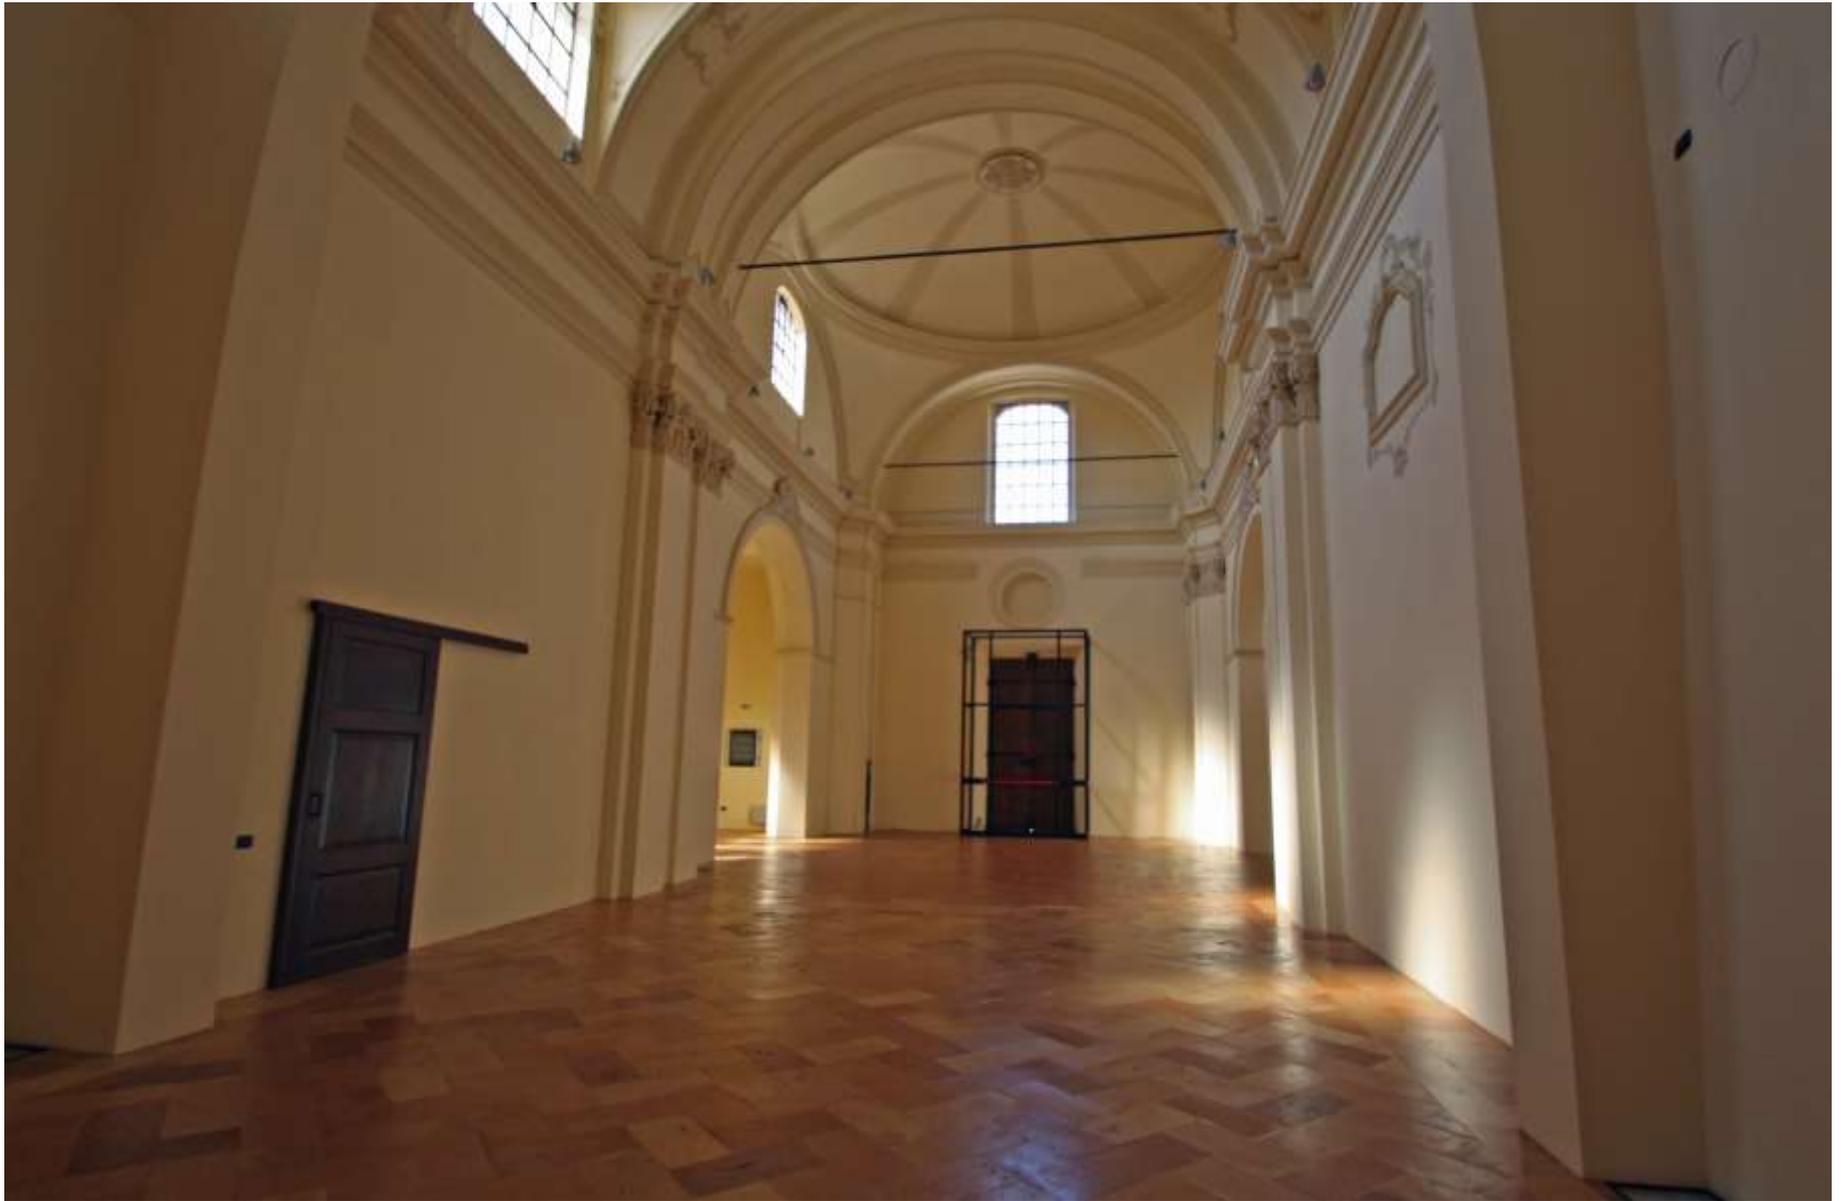
La pavimentazione esistente in battuto di cemento è stata rimossa, al pari del sottostante strato di terriccio, al fine di raggiungere la quota dell'antica pavimentazione. Tale pavimentazione, in mattonelle di cotto, purtroppo si presentava lacunosa in più parti, danneggiata e soggetta a forti manifestazioni di umidità; pertanto non è stato possibile attuare un intervento di tipo conservativo ma si è preferito procedere con la copertura della stessa, al fine di ottenere un ambiente omogeneo nelle finiture e non soggetto a dannosi fenomeni di umidità ascendente.

Per contenere ed eliminare la risalita capillare dell'acqua si è realizzato un vespaio aerato poggiante sulla pavimentazione originale (funzionale anche al passaggio degli impianti tecnologici vincolati a correre a pavimento per non danneggiare, con tracce, la muratura) su cui è stato posato l'impianto di riscaldamento a pavimento e il massetto di sottofondo (eseguito con malta premiscelata TopCem Pronto – Mapei S.p.a.) per la posa a colla della nuova pavimentazione in piastrelle di recupero in cotto (materiale naturale).
