**SAN CASSIANO**

## Il restauro

Iniziato nel luglio 2008, l'intervento di recupero svolto presso l'ex chiesa di S. Cassiano è stato svolto principalmente dalla ditta Cerruti di Cilavegna e si è articolato in tre grandi fasi:

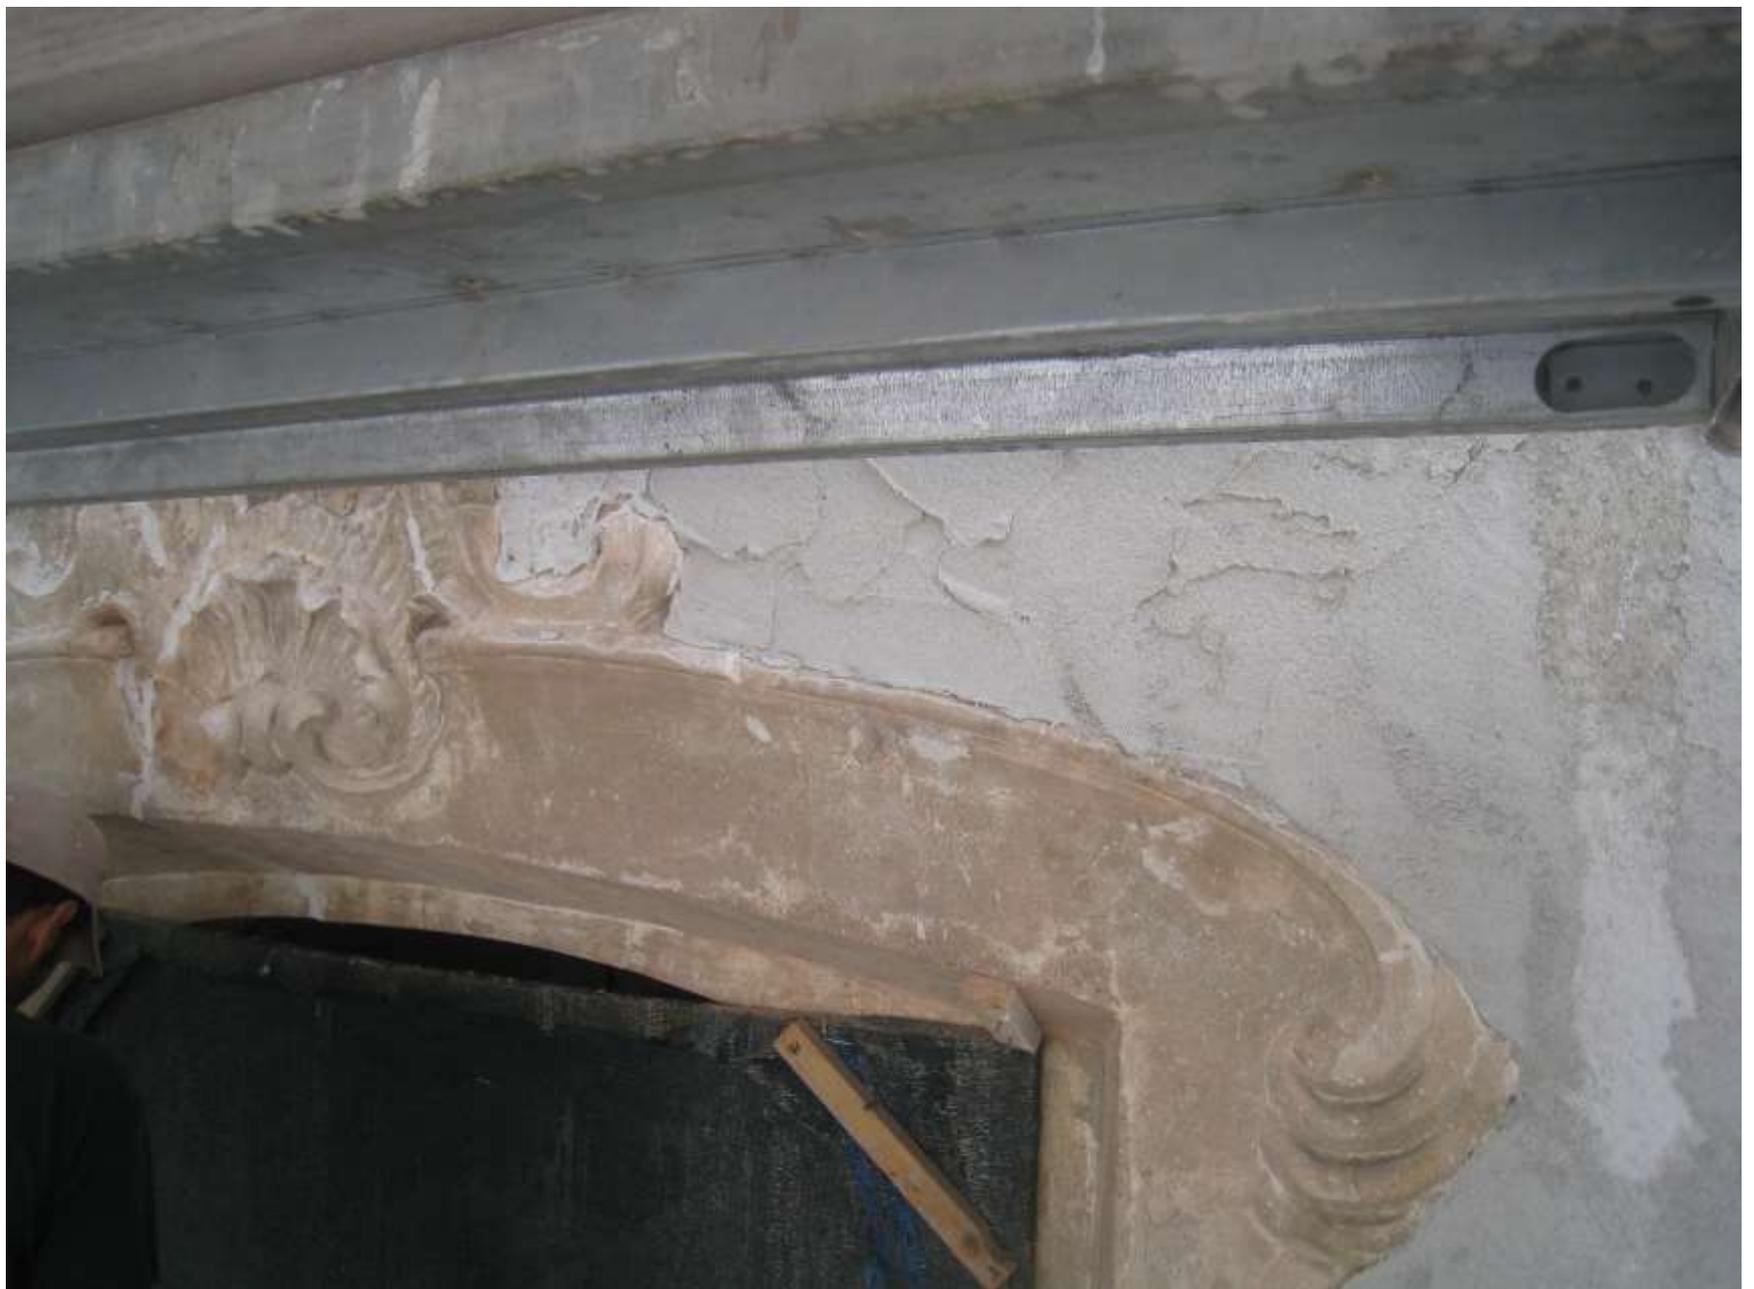
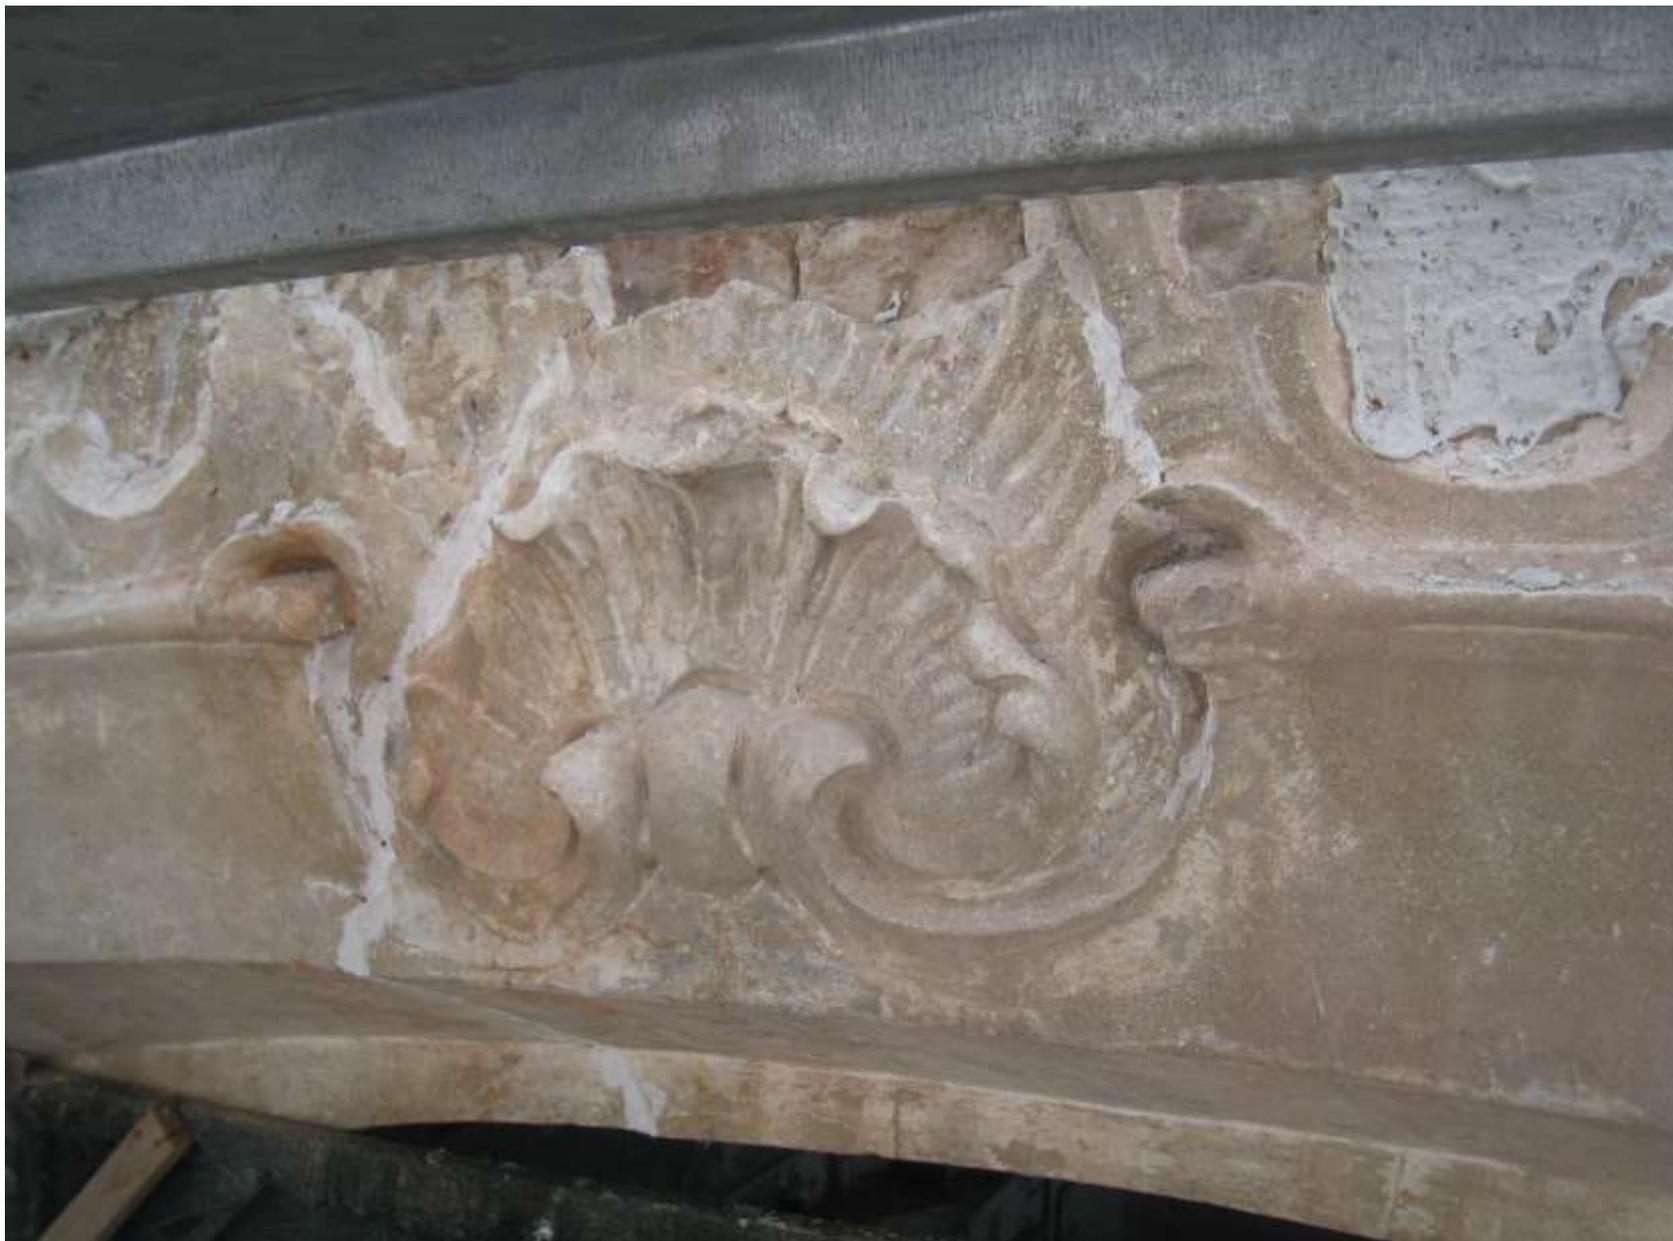
Il progetto di intervento è stato teso al mantenimento e conservazione dell'aspetto originario dell'edificio in oggetto, pur dovendo provvedere al rifacimento completo dell'intonaco esterno a causa del pessimo stato di conservazione dello stesso che non avrebbe permesso di operare in termini di conservazione (la specchiatura e il fregio a cappello della finestra centrale, per la delicatezza del supporto, sono stati sottoposti ad un intervento di consolidamento con l'iniezione di malte apposite).

Il nuovo intonaco è stato realizzato applicando due differenti strati di malte premiscelate esenti da cemento, uno strato di primer e uno strato di finitura finale, simile per colore e granulometria all'intonaco antico, preparato a seguito di specifiche campionature eseguite dai tecnici della Ditta Mapei S.p.A.

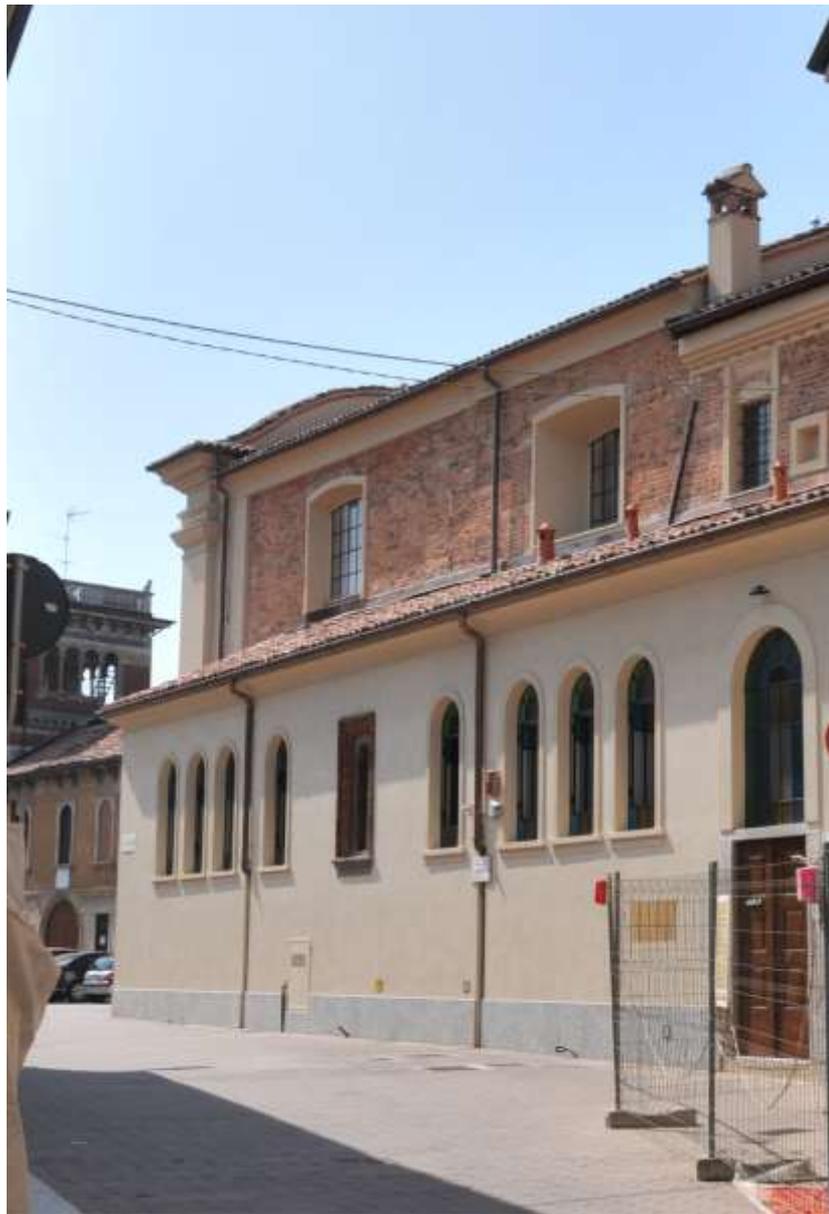
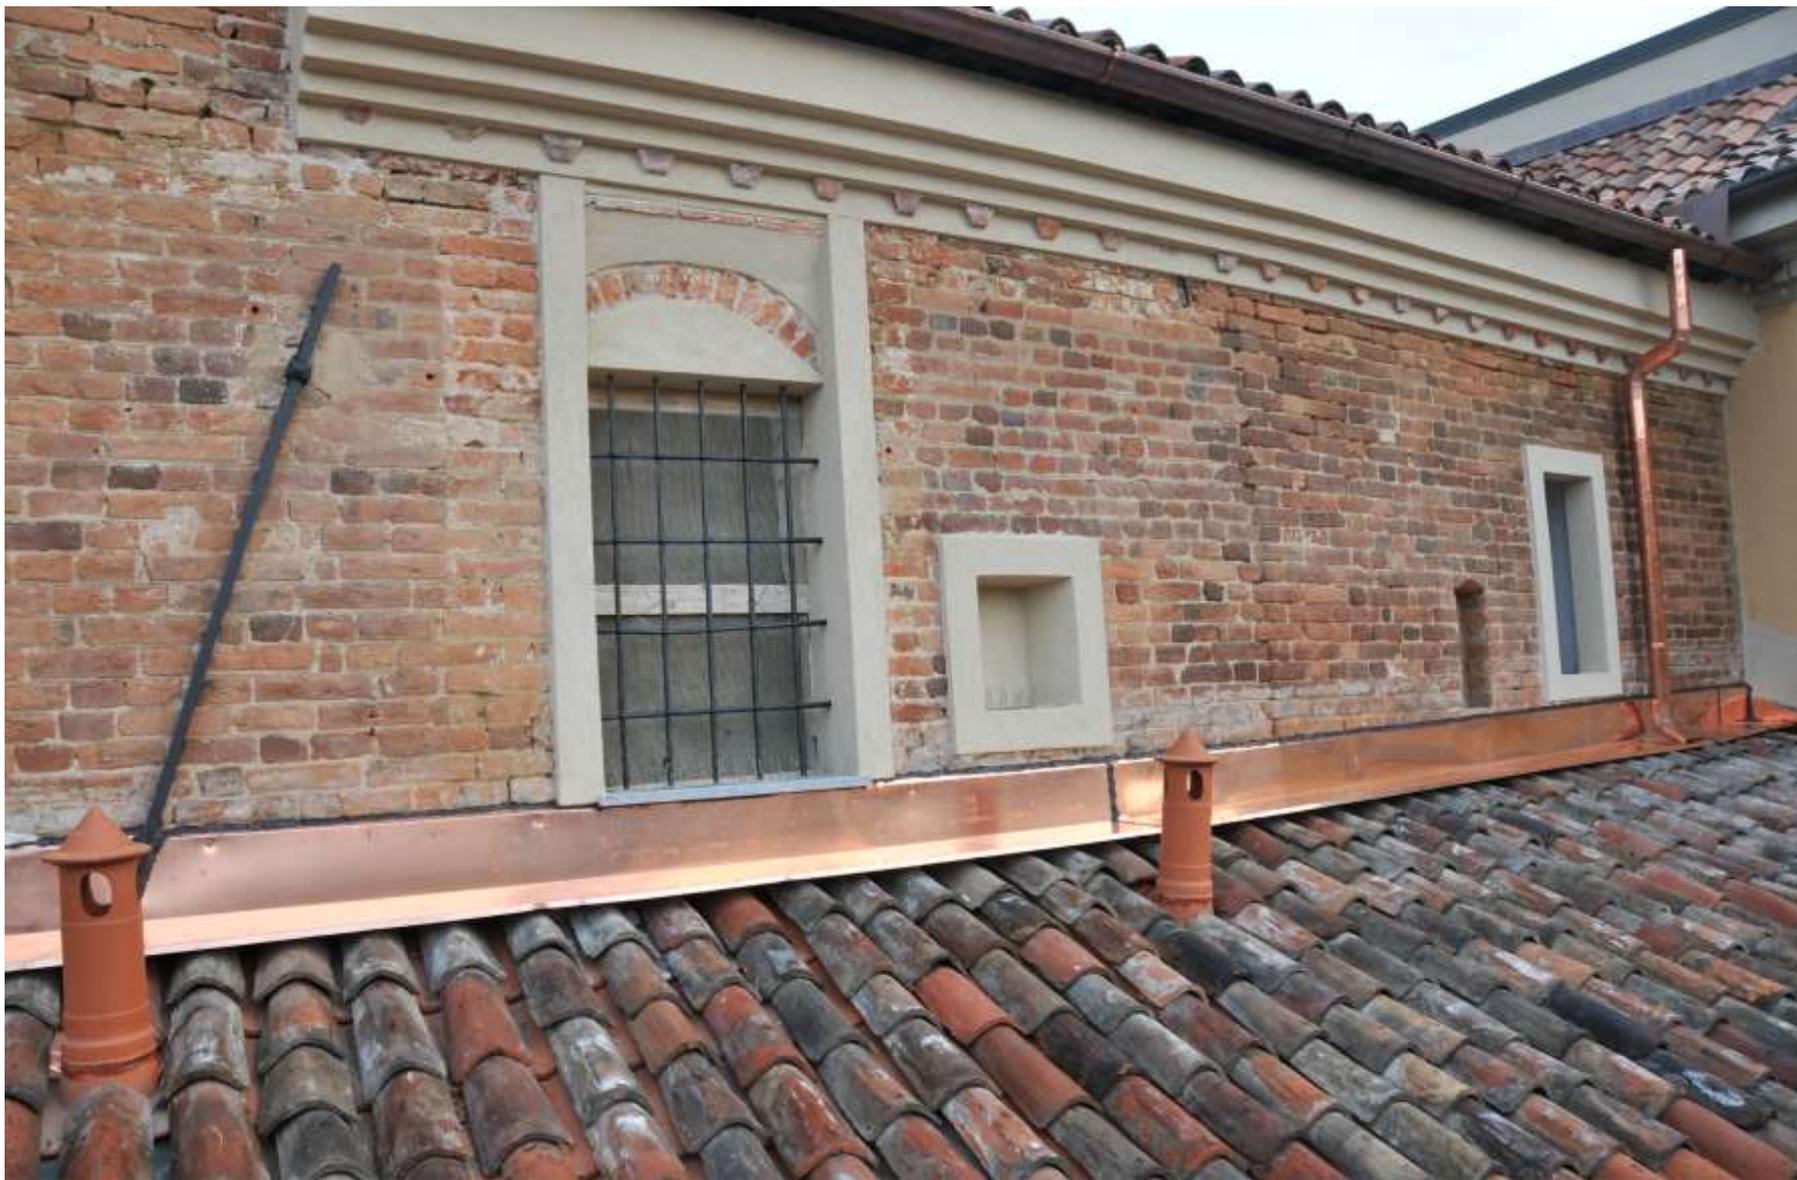
Come per la facciata su Piazza S. Cassiano, anche i lavori di consolidamento della facciata laterale hanno riservato delle sorprese, rivelando la presenza di un'antica feritoia attualmente visibile.

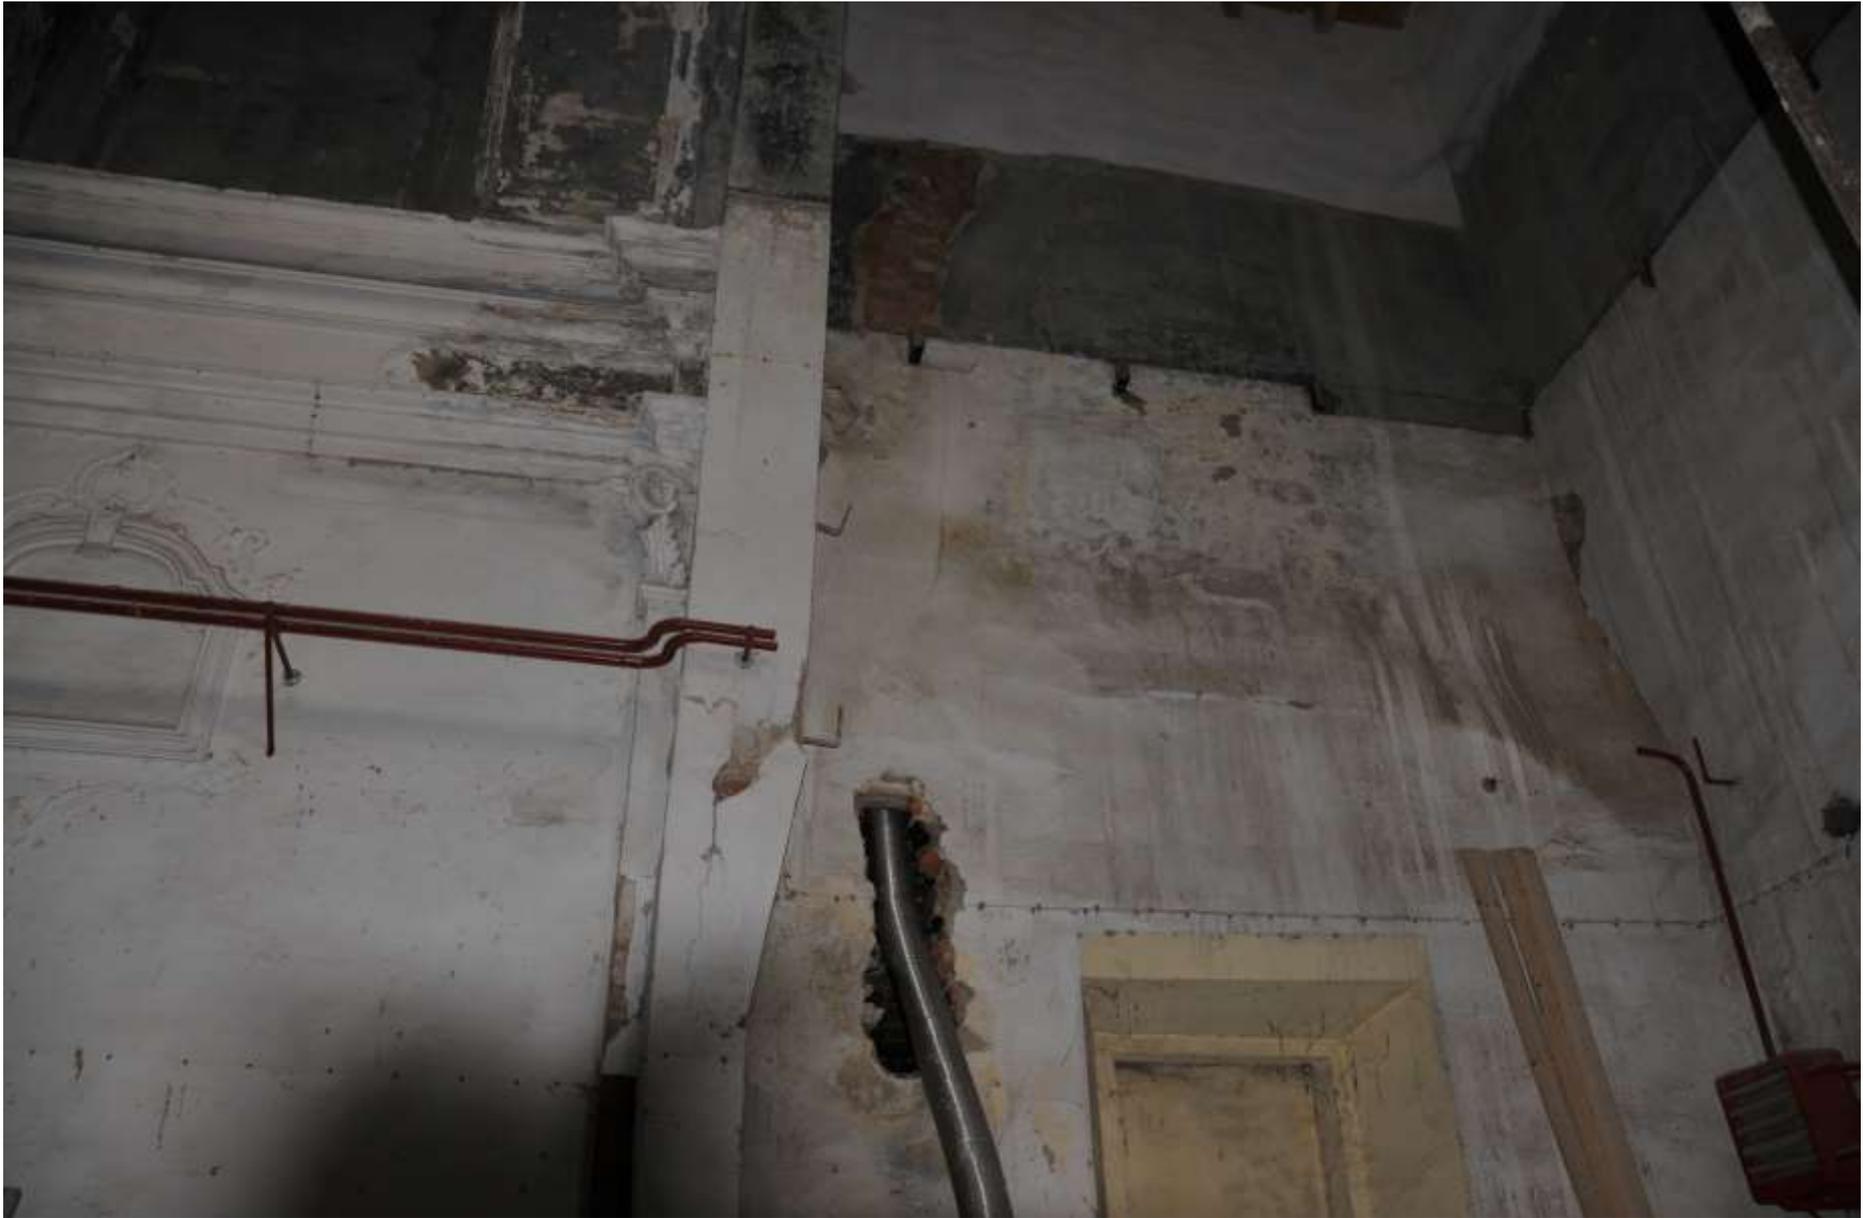
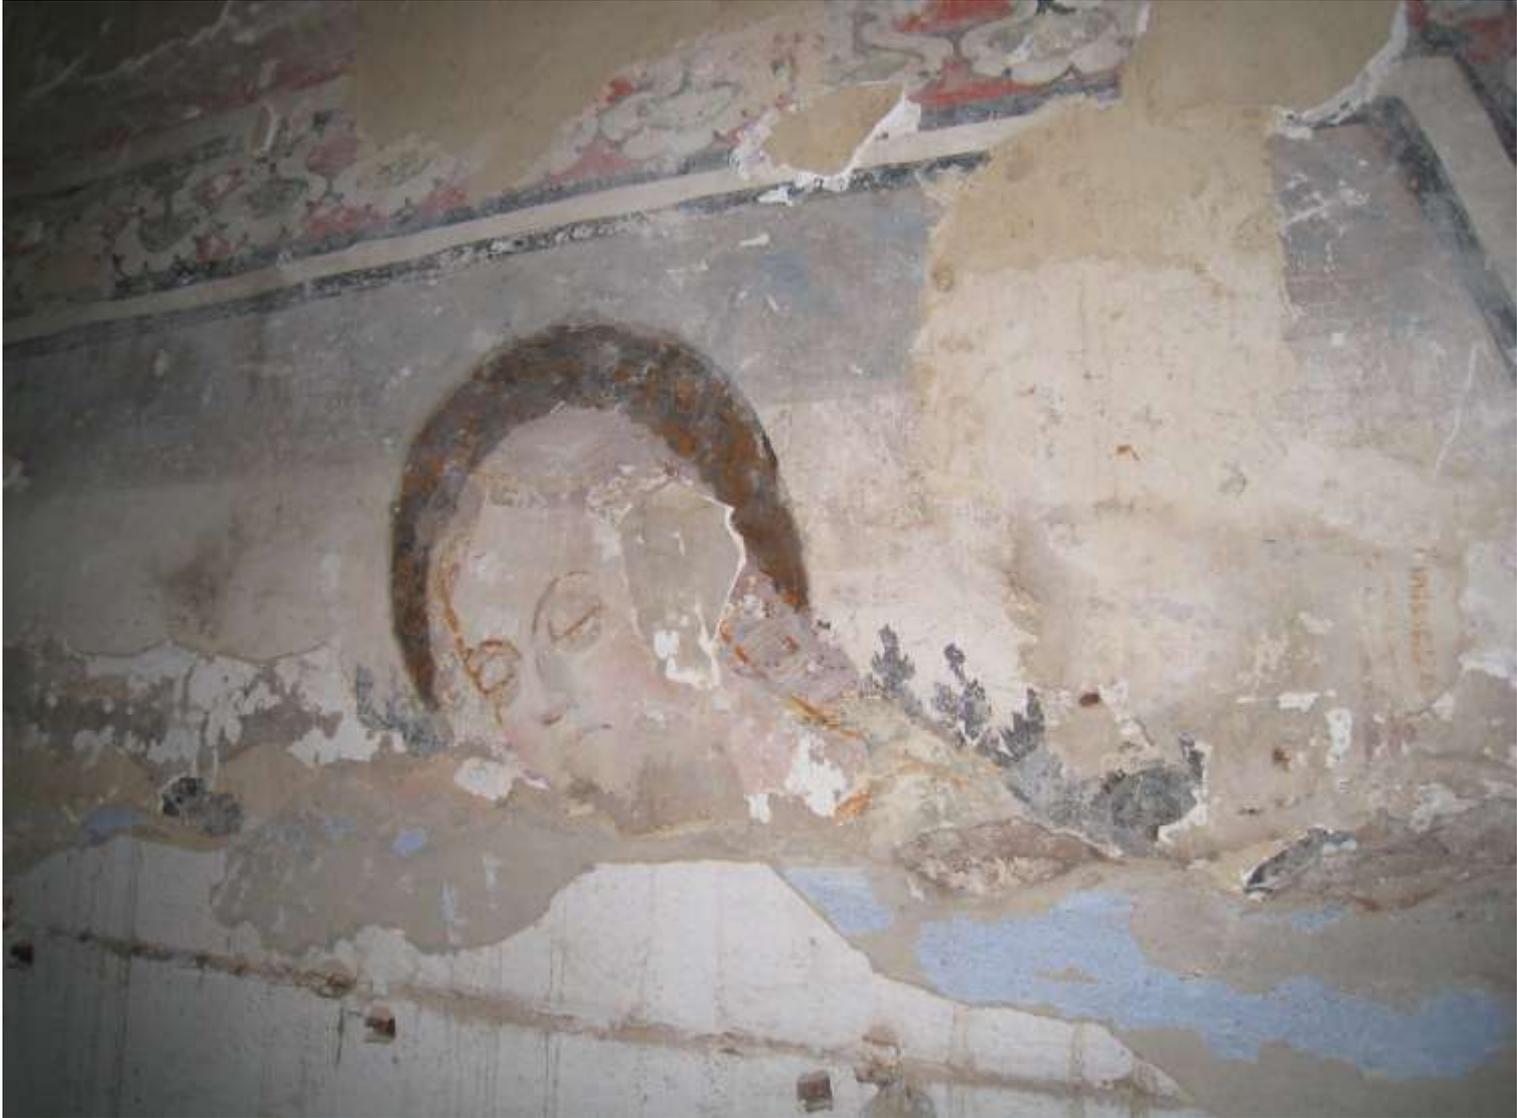
Il recupero degli spazi interni dell'ex Chiesa di S. Cassiano è stato finalizzato alla salvaguardia del valore storico-artistico dell'edificio con l'intento sia di preservare l'eventuale presenza di superfici affrescate (durante l'esecuzione dei lavori di rimozione dell'intonaco della parete nord è stata, in effetti, rinvenuta una porzione di affresco raffigurante un volto femminile) e le decorazioni esistenti (lesene, capitelli, cornici, stucchi, specchiature, sfondati), sia di pervenire ad un ambiente funzionale che ripristinasse le peculiarità architettoniche originali.

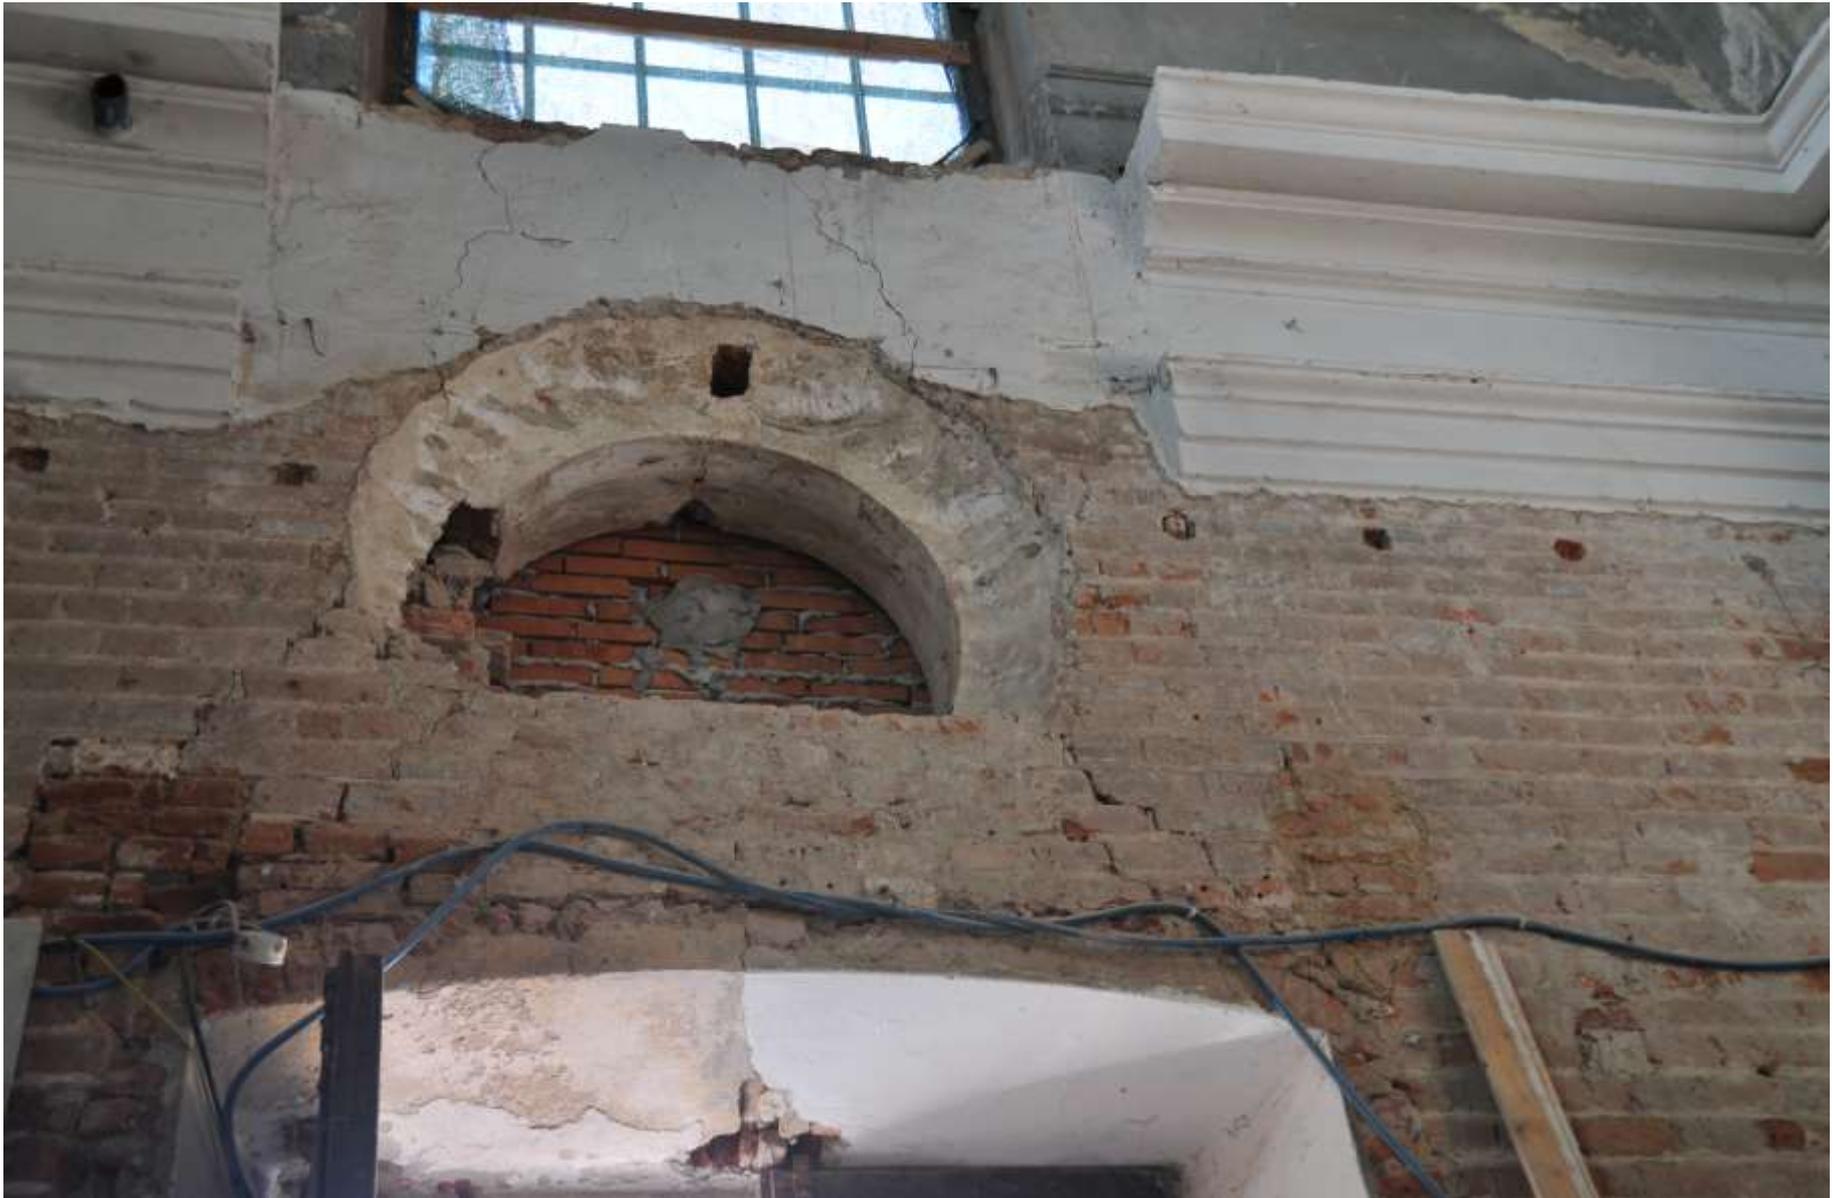
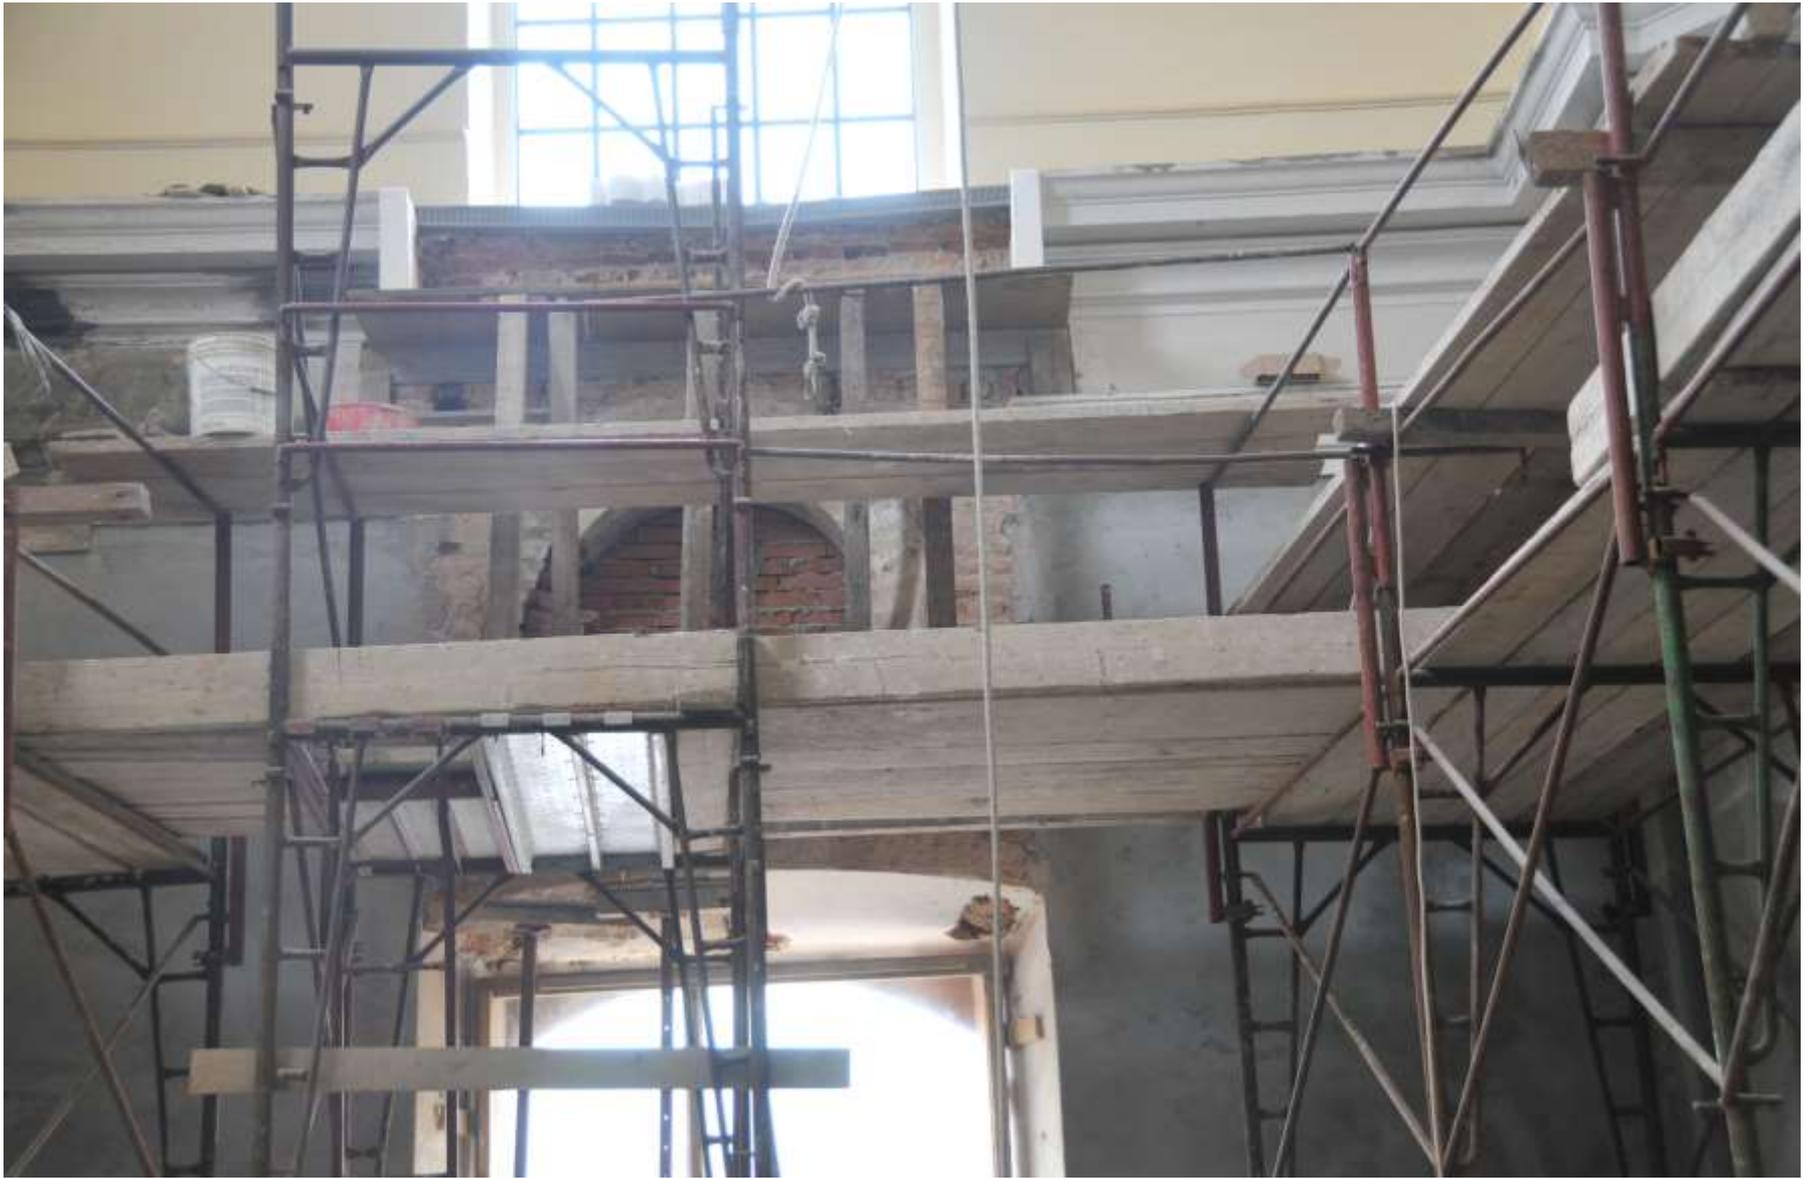
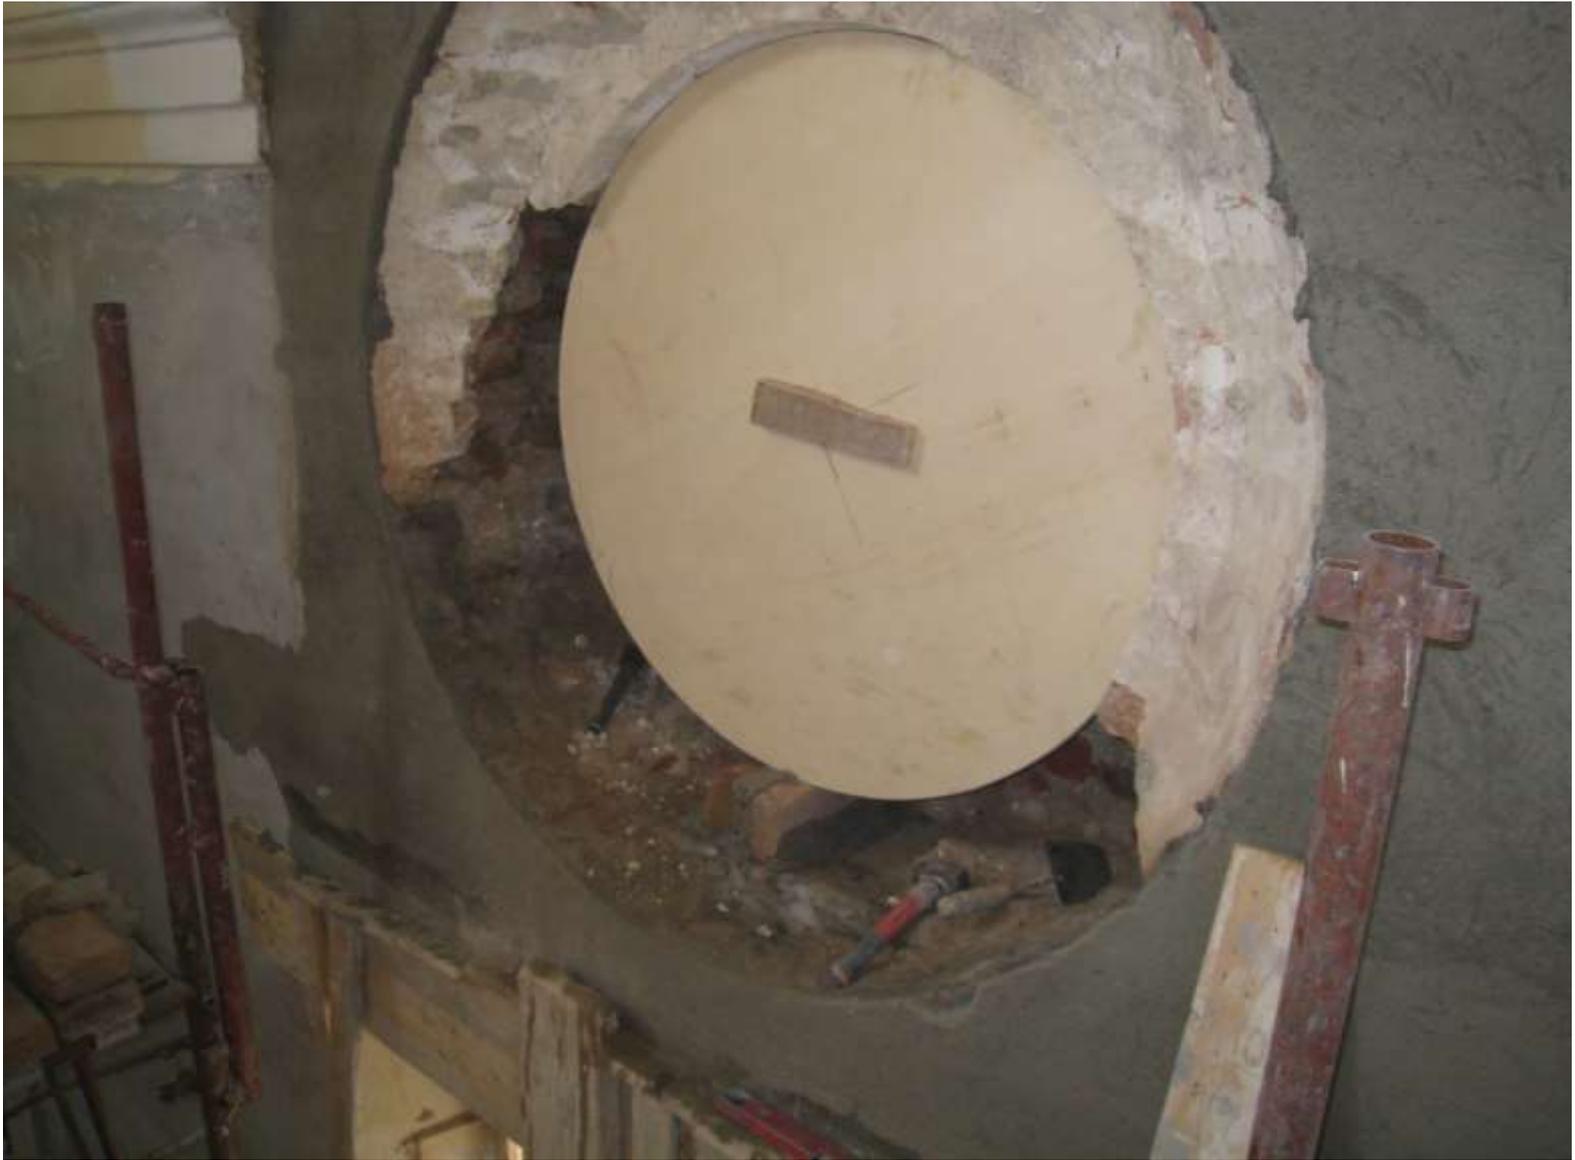
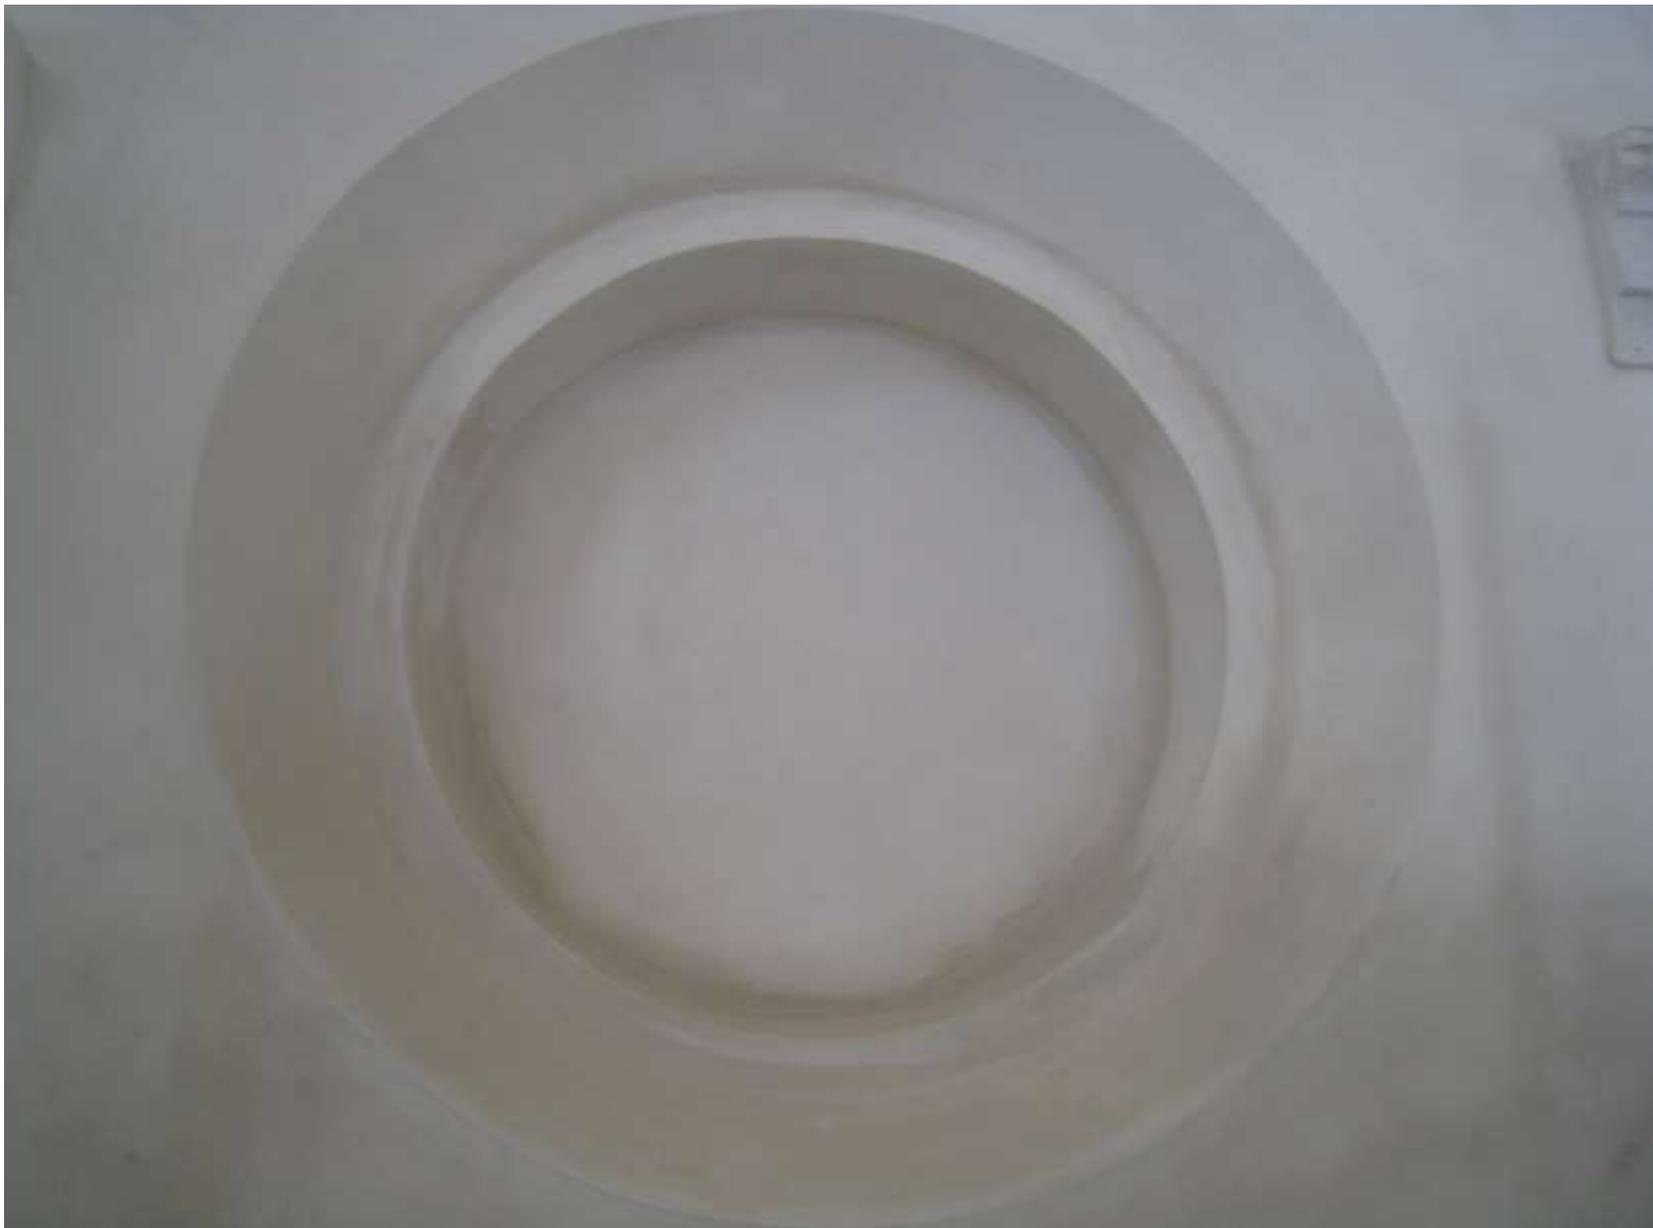
Durante il rifacimento dell'intonaco si è operato il recupero del rosone emerso sulla facciata, di cui ora, internamente, è visibile l'impronta originaria.
